HSL:n joukkoliikenteen kaluston laatututkimus

Syksy 2013

Julkaisija: HSL Helsingin seudun liikenne			
Tekijä: Taloustutkimus Oy		Päivämäärä 10.3.2014	
Julkaisun nimi: HSL:n joukkoliikenteen kaluston laatututkimus, syksy 2013			
Rahoittaja / Toimeksiantaja: HSL Helsingin seudun liikenne			
Tiivistelmä:			
<p>HSL tarkastaa joukkoliikenteen kaluston kuntoa ja laatua kaksi kertaa vuodessa toteutettavalla havainnointitutkimuksella. Syksyn 2013 tutkimusjakson aikana (2.9.–29.11.) havainnointiin yhteensä 3783 ajoneuvoa bussi-, raitiovaunu- ja metroliikenteessä. Tarkastuksia tehdään tutkimusjaksojen aikana arkipäivisin kello 6-18 välillä.</p> <p>Tutkimuksen havaintokohtaisten laatupisteiden keskiarvo busseissa oli 97,4 % tutkimuksen minimipisteiden ollessa 34 % ja maksimipisteiden ollessa 100 %. Täydet 100 % tarkoittaa sopimuksen mukaisen laatutason toteutumista tutkittavien asioiden osalta. Busseissa suurimmat laatupoikkeamat havaittiin seinien ja tukitankojen kunnossa, istuimien siisteydessä sekä matkustamon kellon toiminnassa. Laatupoikkeamia oli hyvin vähän kuljettajien tupakointia ja ovien toimintaa koskevissa kysymyksissä. Kaikissa tutkittavissa laatutekijöissä havaittiin tutkimusk

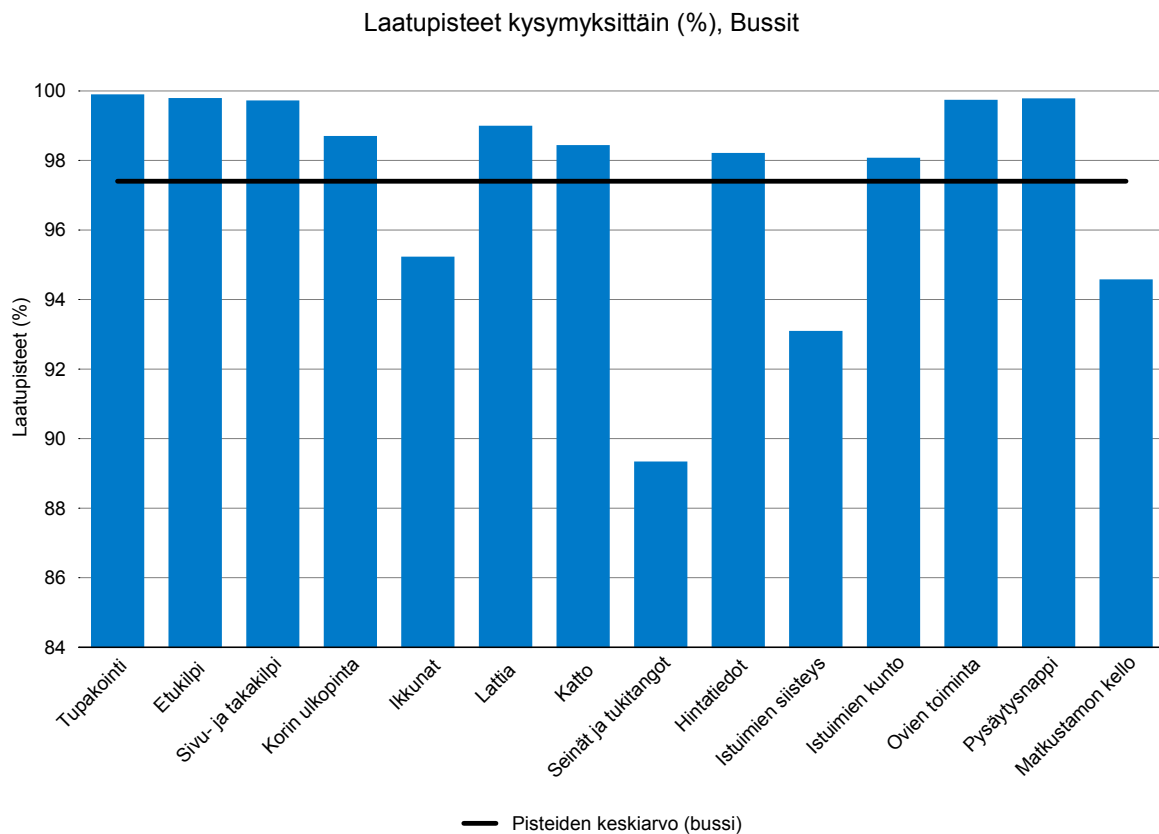
Kuva 3. Laatupisteet kysymyksittäin

Eniten laatu-poikkeamia löydettiin bussien sisäseinien ja tukitankojen kunnosta ja siisteydestä. Seinien kunnan ja siisteyden tarkastukseen kuuluu esimerkiksi seinissä olevat pintavauriot, töherrykset ja tukitankojen vankkuus. Laatupisteiden keskiarvon alle jäätin myös ikkunoita, istuimien siisteyttä ja matkustamon kellon toimintaa käsittelevissä kysymyksissä.

Jokaisessa tutkittavassa laatutekijässä havaittiin tutkimuskauden aikana busseissa poikkeamia, mutta hyvin vähän poikkeamia havaittiin kuljettajien tupakoinnissa, bussien kilvityksissä ja ovien sekä pysäytysnappien toiminnassa.

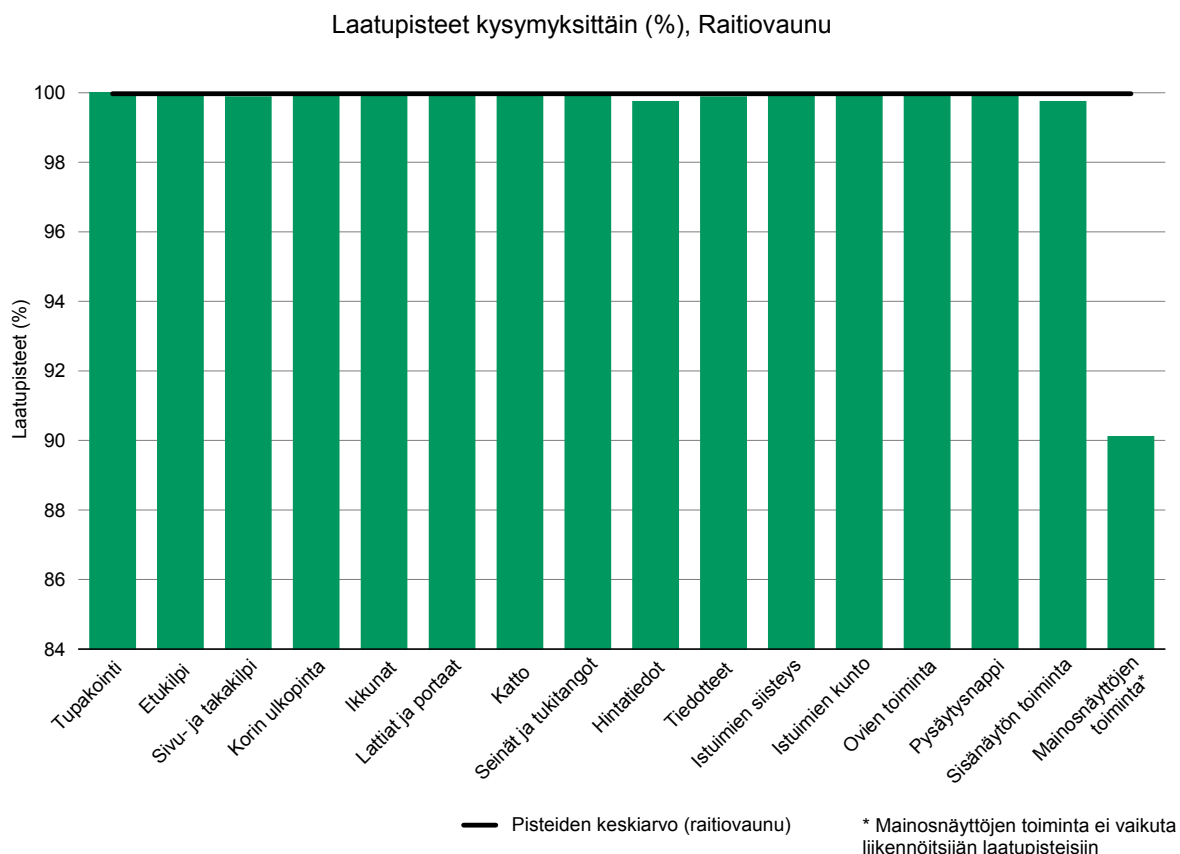
Kuva 7. Raitiovaunujen laatupisteet kysymyksittäin

Raitiovaunuliikenteen kalusto on hyvässä kunnossa tarkasteltujen mittarien mukaan. Poikkeamia löydettiin lähinnä ajoneuvon sisänäyttöjen ja mainosnäyttöjen toiminnassa. Mainosnäyttöjen toiminta ei kuitenkaan vaikuttanut tässä julkaisussa esitettäviin liikennöitsijän suoriutumisesta kertoviin kokonaislaatumerkeihin.

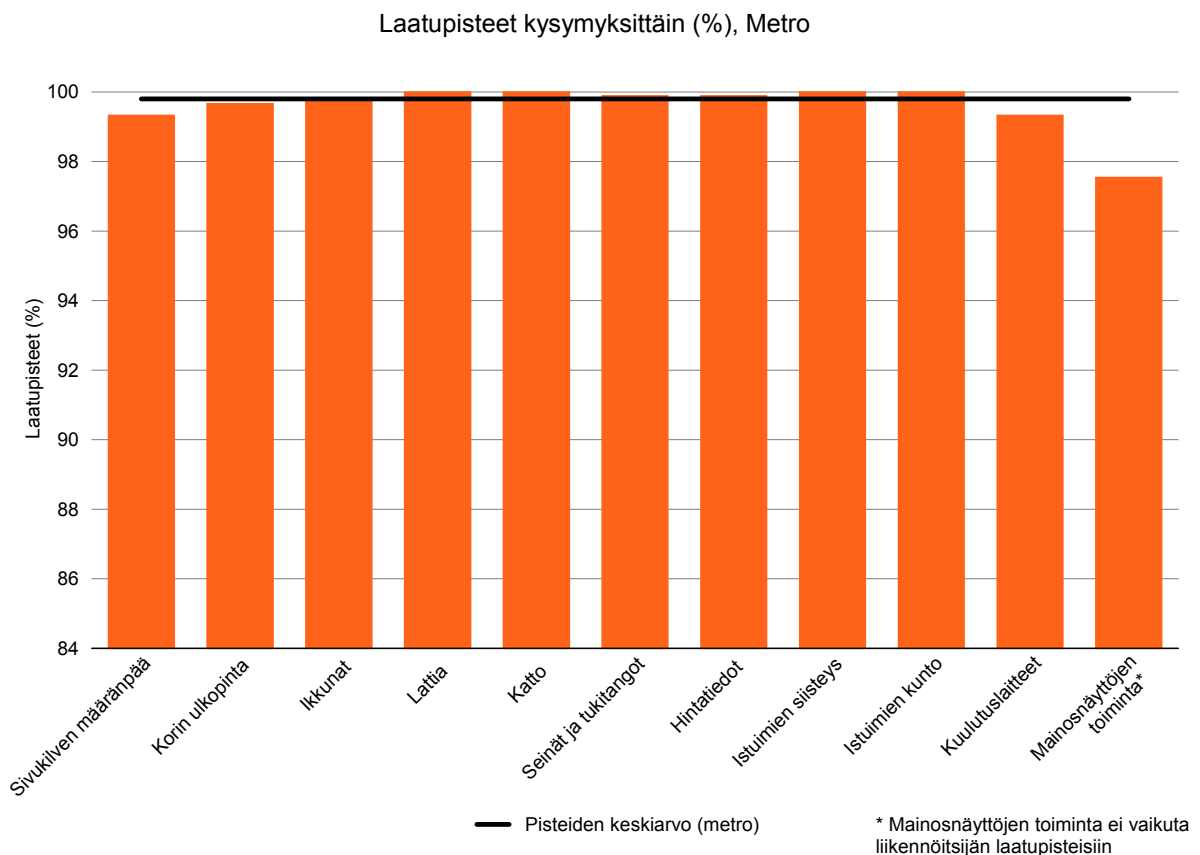
Kuva 8. Metron laatupisteet kysymyksittäin

Metrovaunut ovat tarkasteltujen tekijöiden mukaan hyvässä kunnossa. Poikkeamia löytyi kuulutuslaitteiden toiminnasta ja sivukilven määränpäästä. Myös mainosnäyttöjen toimintaa tutkittiin, mutta nämä tulokset eivät vaikuttaneet tässä julkaisussa esitettäviin liikennöitsijän suoriutumisesta kertoviin kokonaislaatuasteisiin.
