# Raideliikenneasemien turvallisuus pääkaupunkiseudulla

YTV Pääkaupunkiseudun yhteistyövaltuuskunta

Helsinki 2010

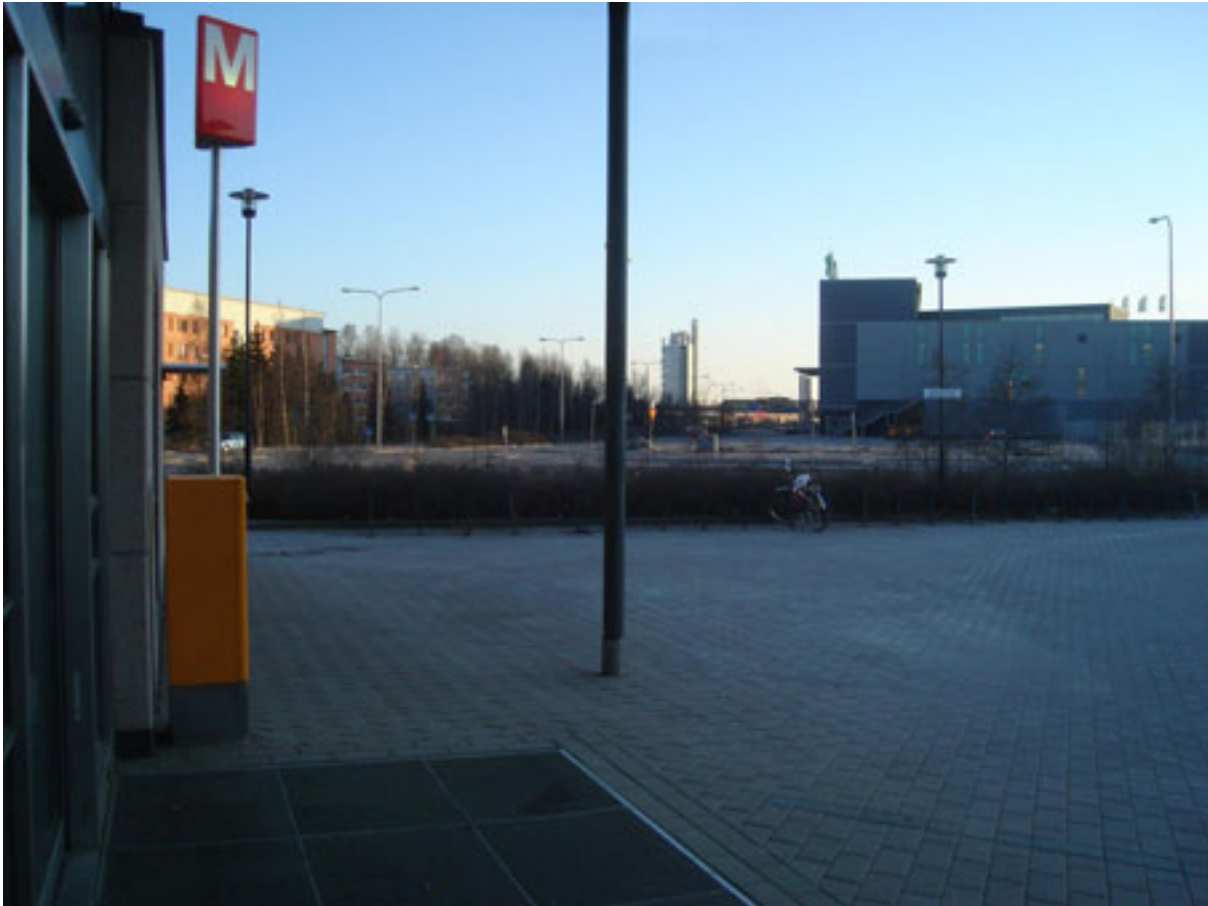
*Kuva 18. Puotilan metroaseman läntinen sisäänkäynti illansuussa. Sosiaalinen kontrolli on niukkaa. Ohikulkeva liikenne on näköetäisyydellä, mutta Itäväylällä ajonopeudet ovat liian korkeita havaintojen tekemiseen. Näkymät ovat avaria, mutta vastavalmistuneen marketin takapiha antaa ympäristölle keskeneräisen ilmeen. Asutus jää melko etäälle asemasta.*

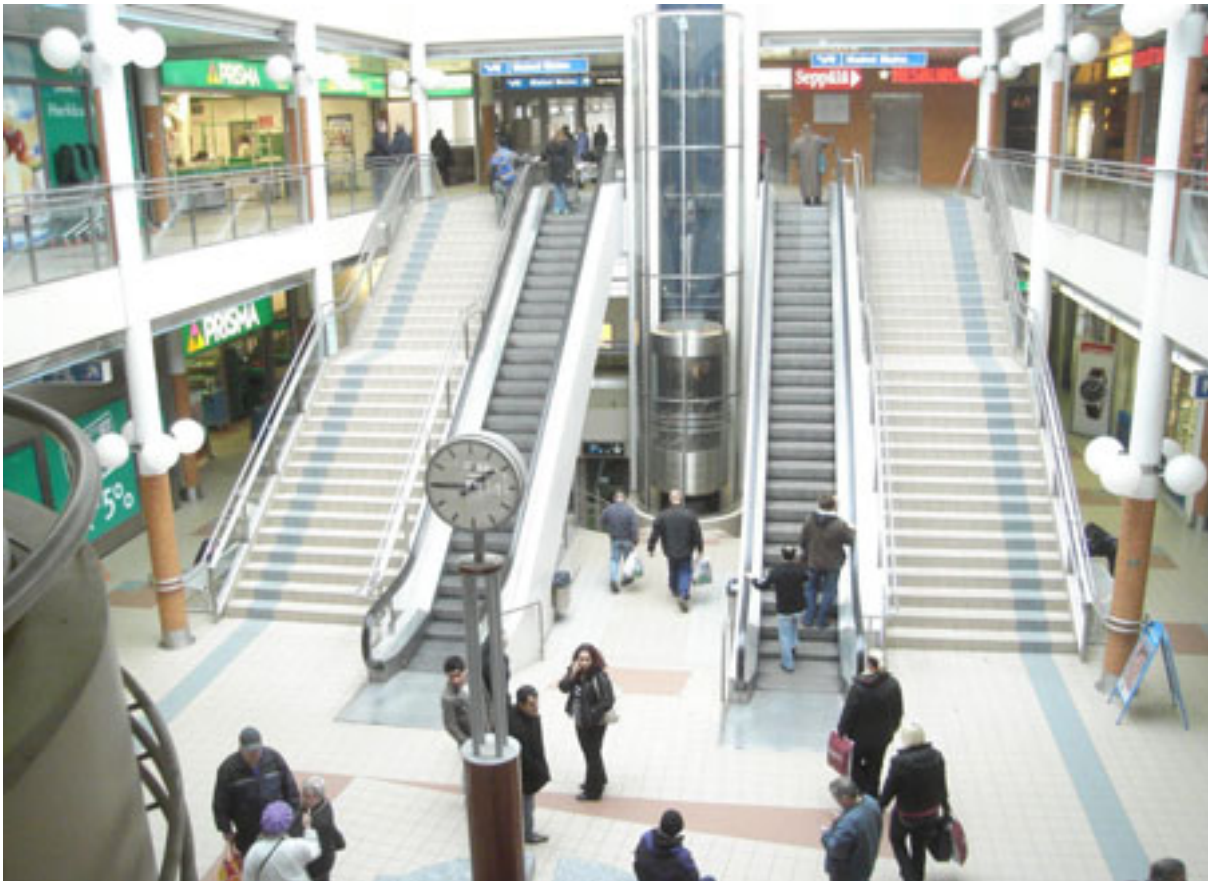
Kuva 19. Malmin aseman ylikulku liittyy saumattomasti kauppakeskuksiin radan molemmiin puolin.

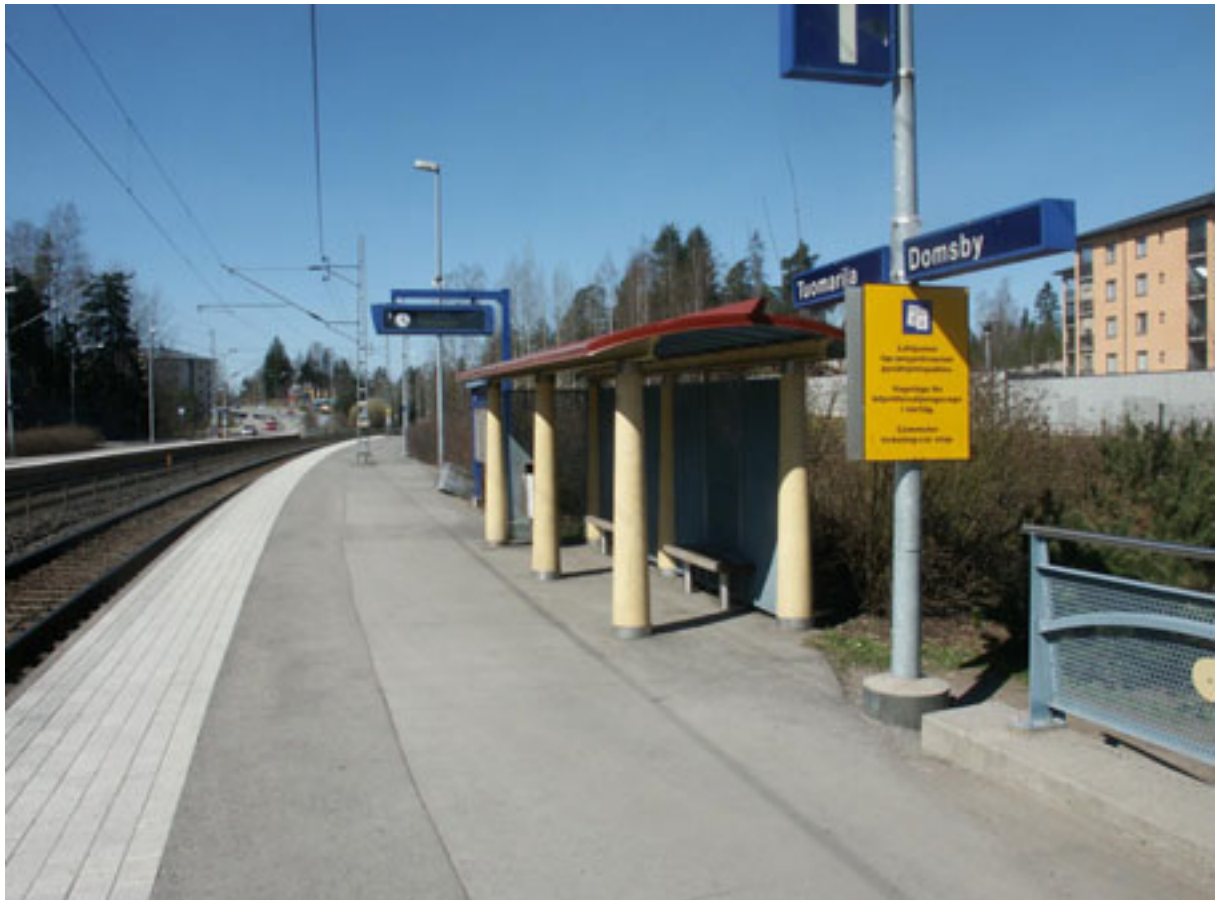
Kuva 20. Tuomarilan asemalla katokset ovat mitoiltaan vaatimattomia, mutta niiden ulkoisessa olemuksessa on haettu persoonallista ilmettä. Asuinrakennukset ja asemaa sivuava katu ovat näköetäisyydellä.
