# Vaihtopaikkojen kehittämisohjelma

## Solmu-projektin 5. osatehtävä

Helsinki 2017

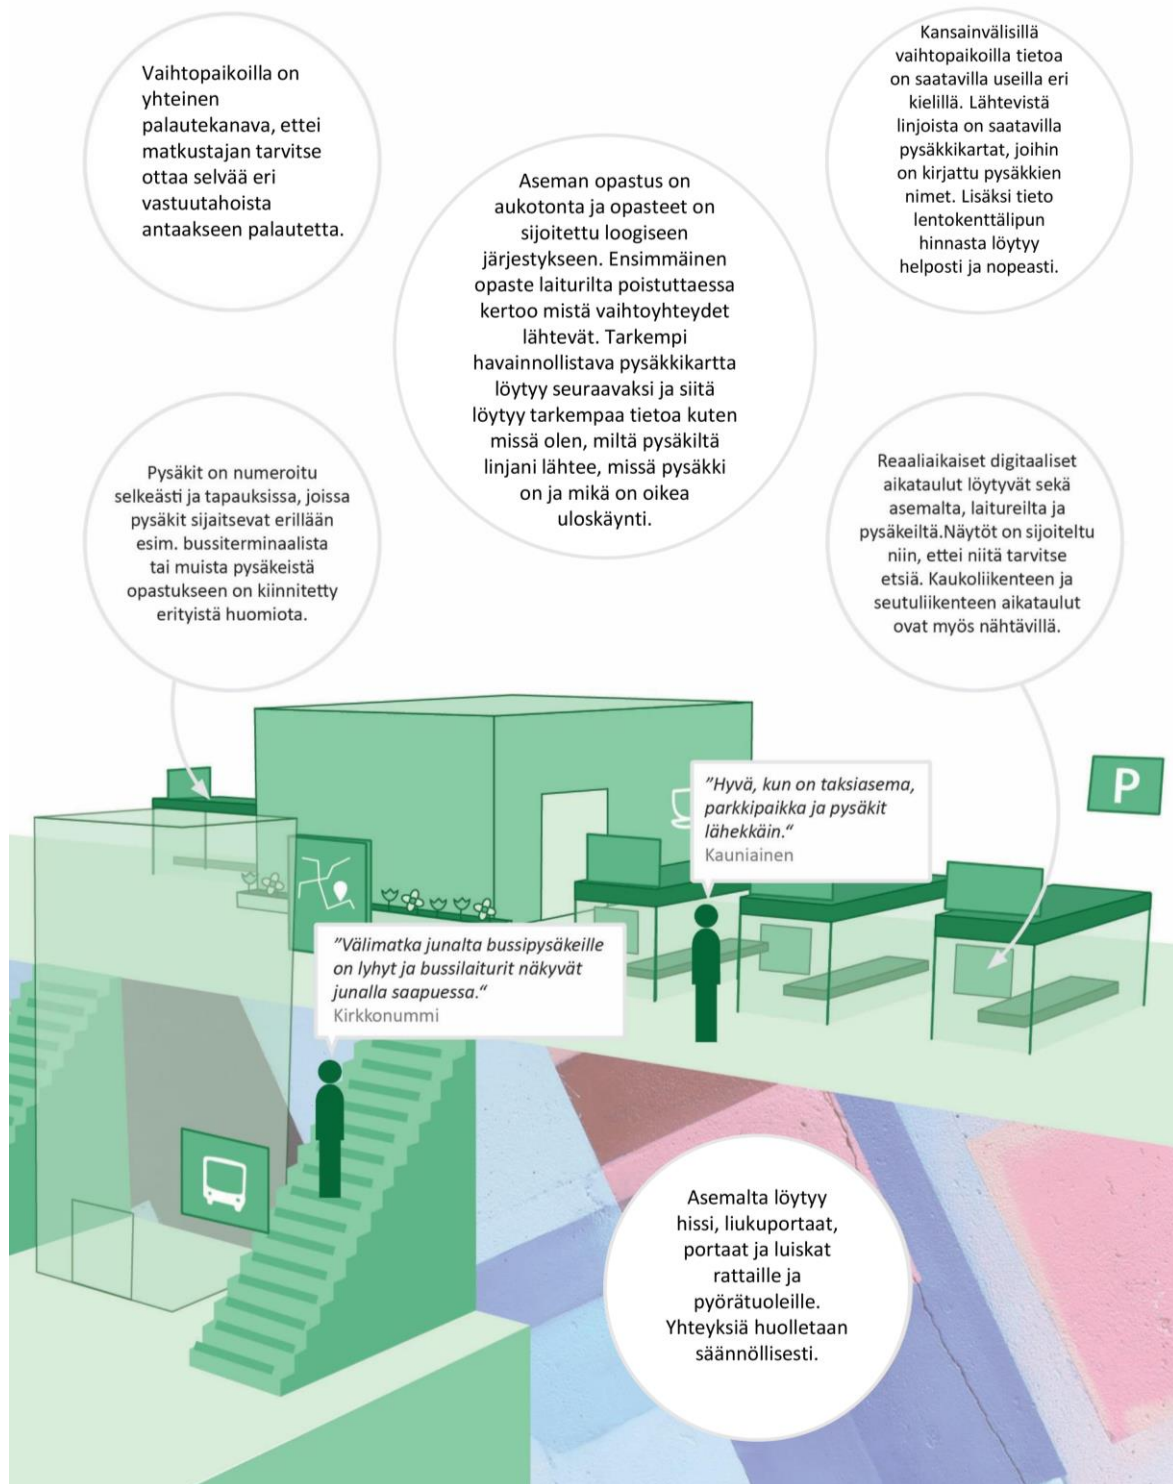
Kuva 10. Asemien toimivuuteen liittyviä havaintoja katselmointien yhteydestä.

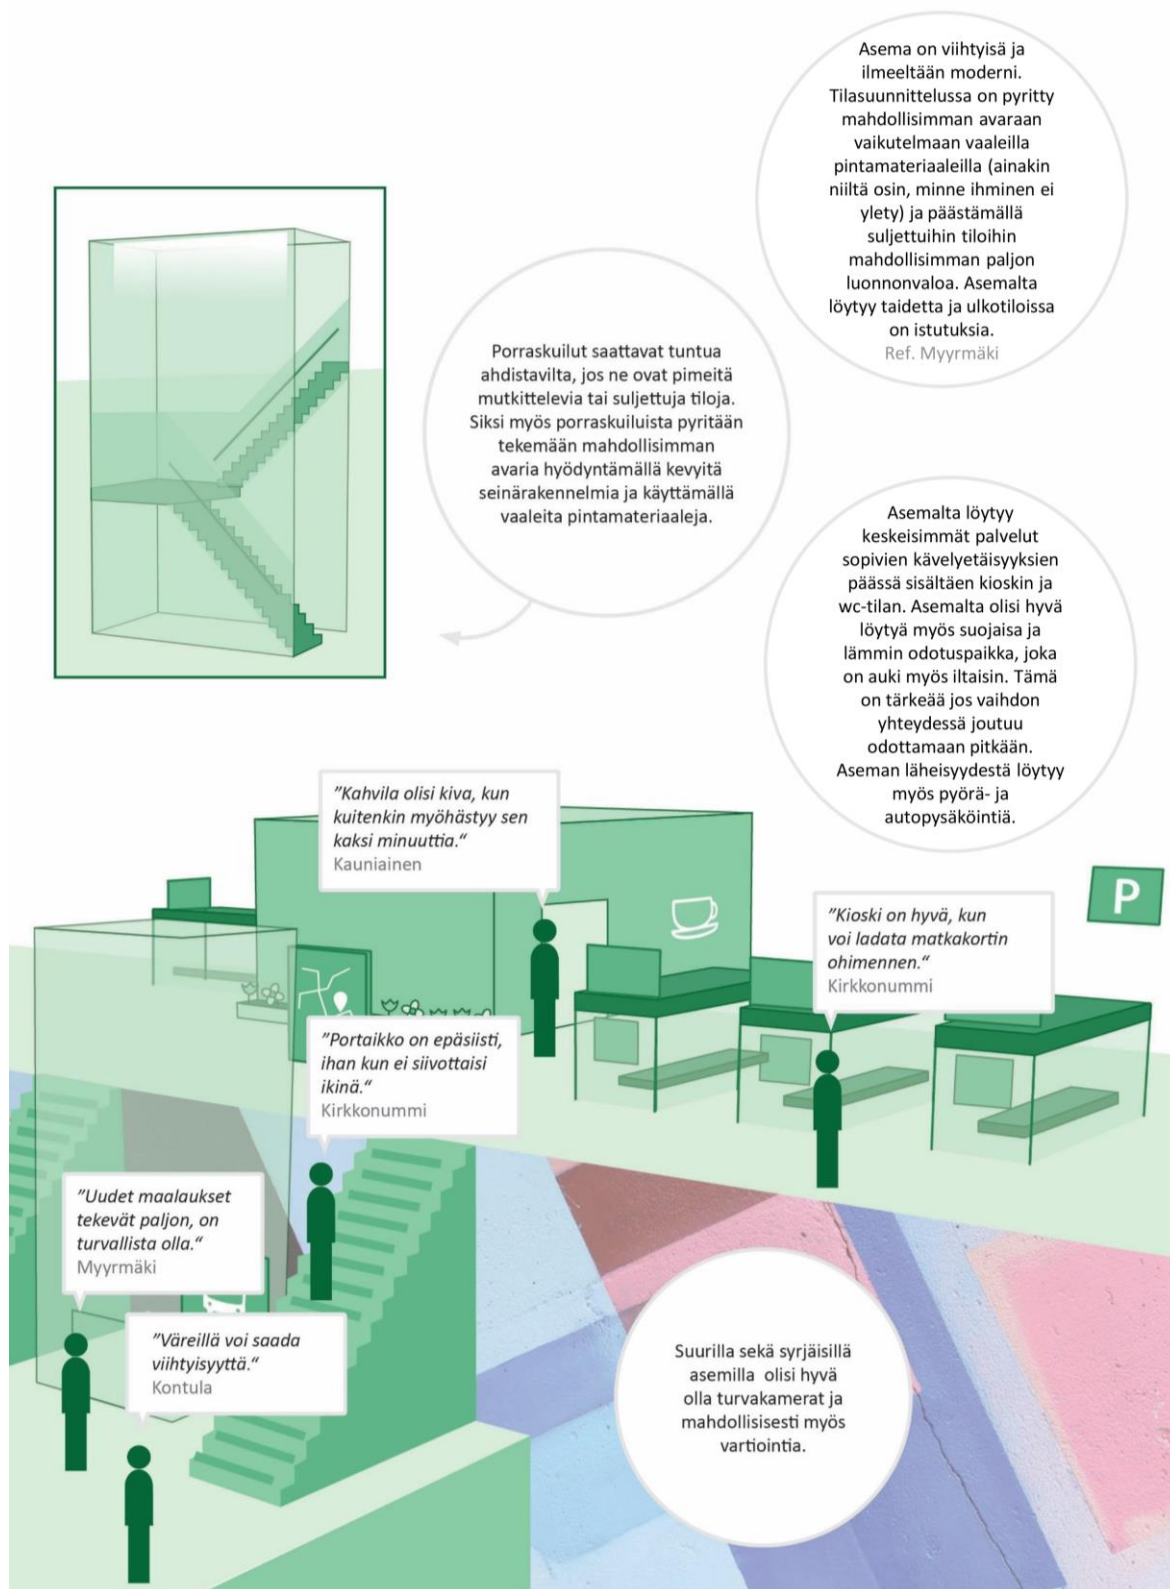
Kuva 11. Asemien viihtyisyyteen liittyviä havaintoja katselmointien yhteydestä.

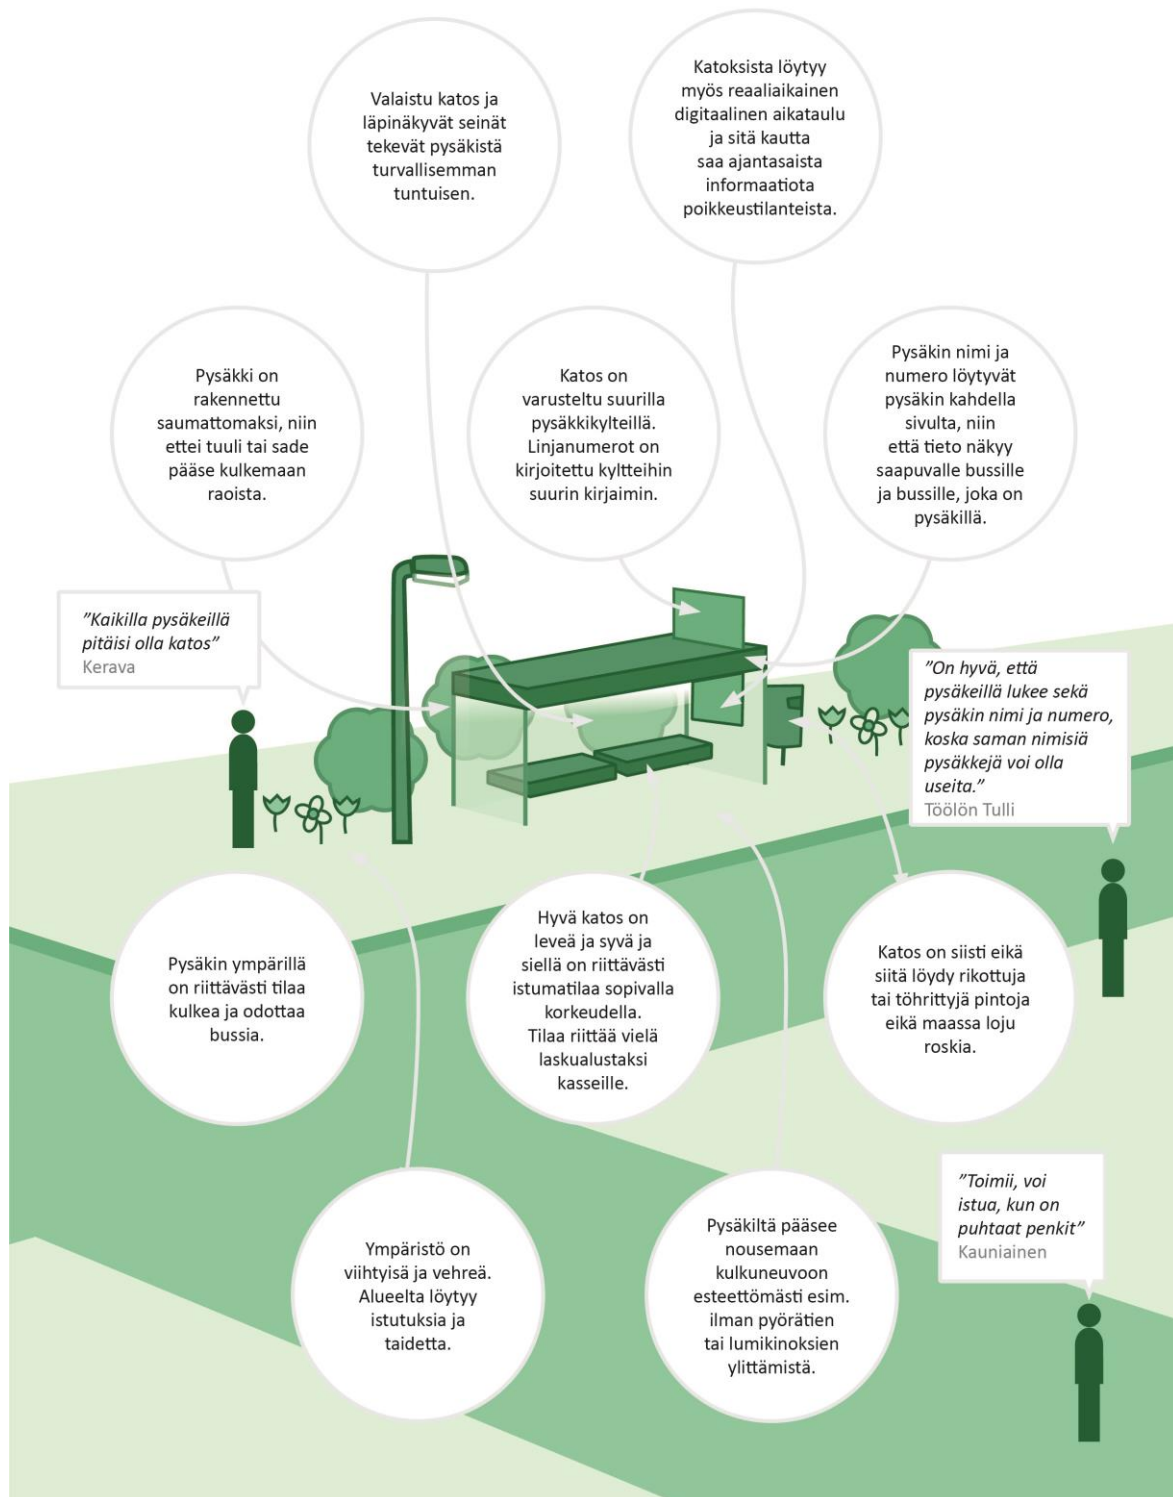
Kuva 12. Pysäkkialueiden havaintoja katselmointien yhteydestä.

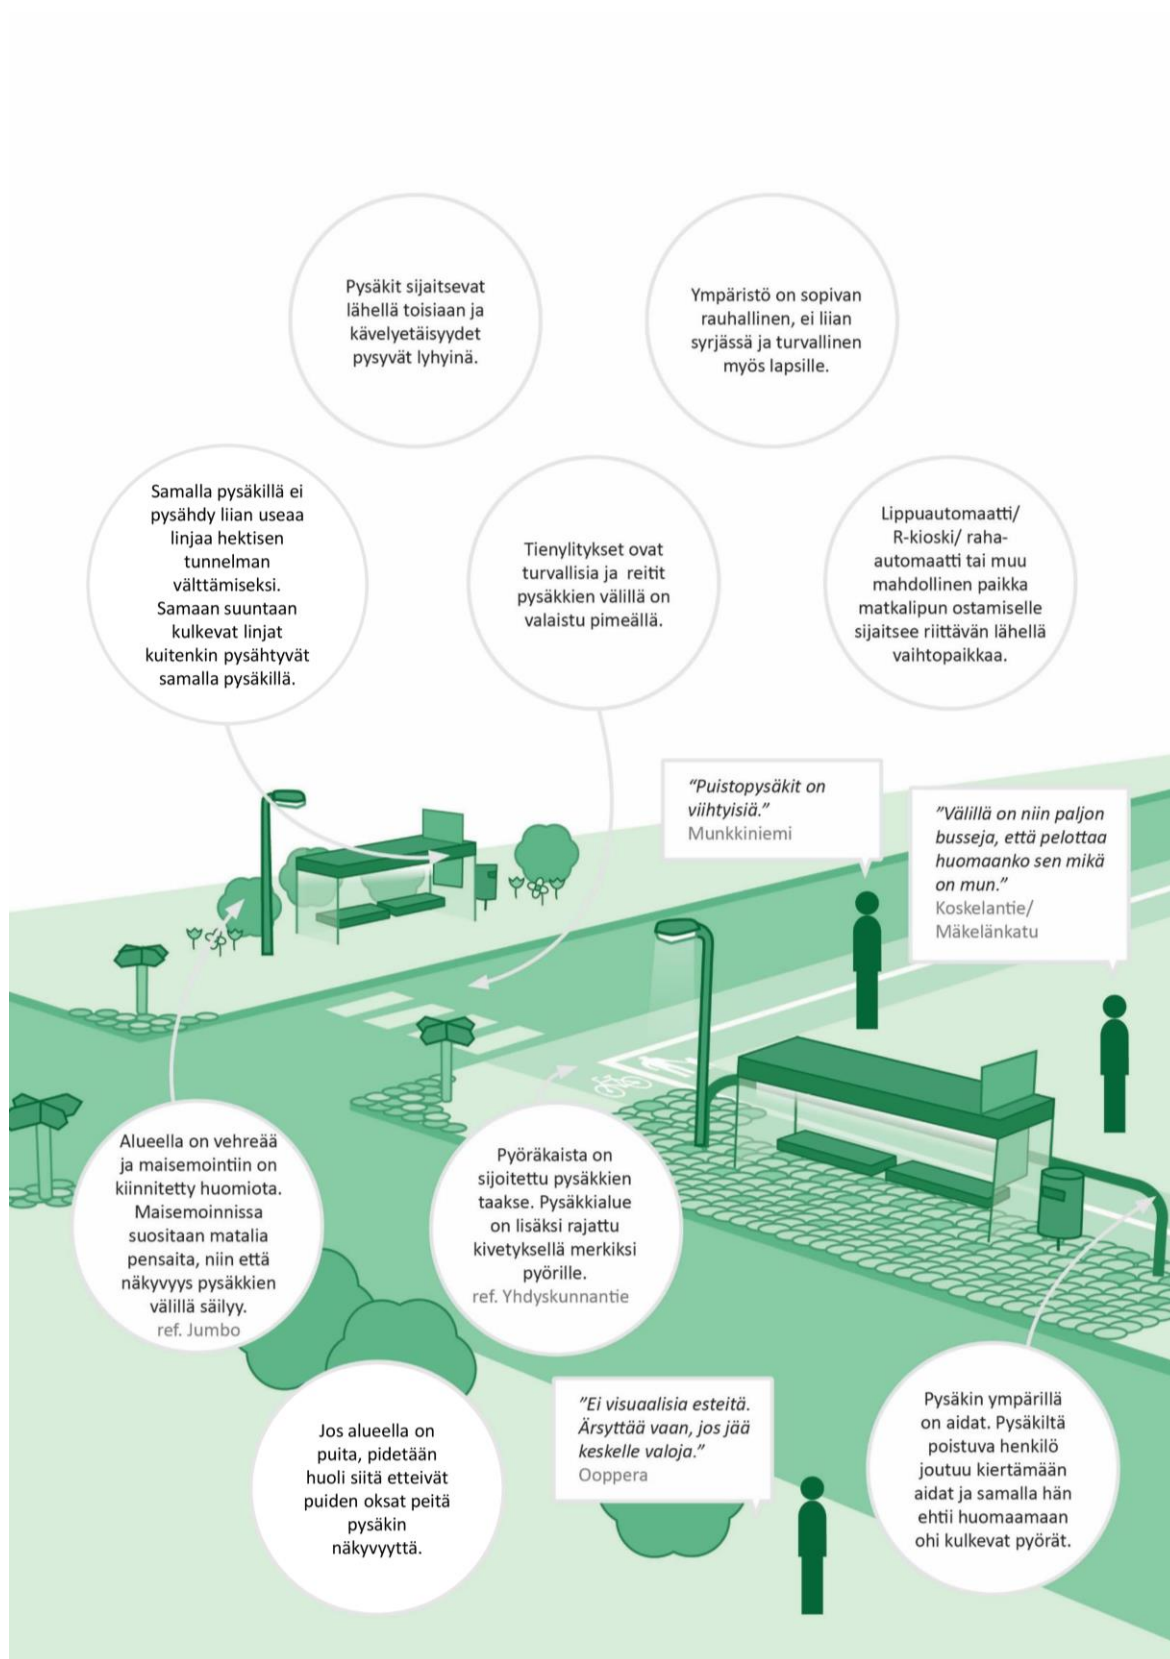
Kuva 13. Vaihtopaikkojen katutilan havaintoja katselmointien yhteydestä.

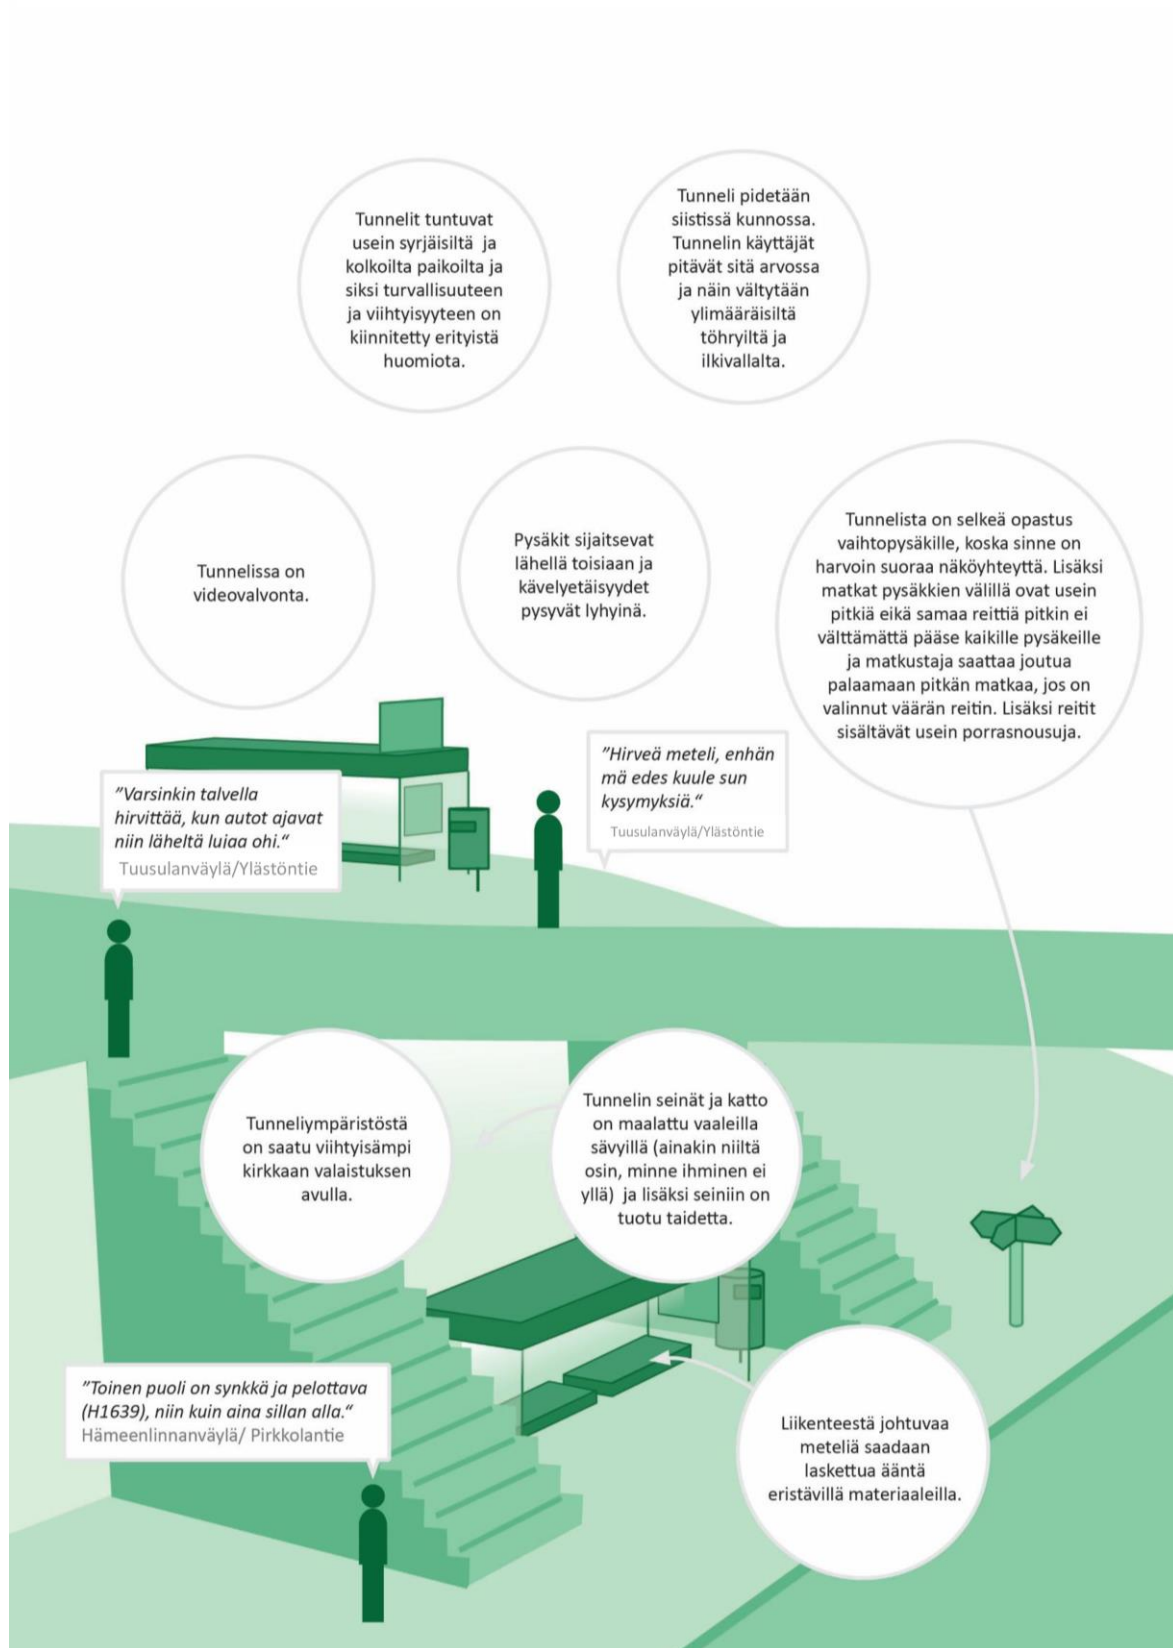
Kuva 14. Havaintoja vaihtopaikkojen tunneleista katselmointien yhteydestä.

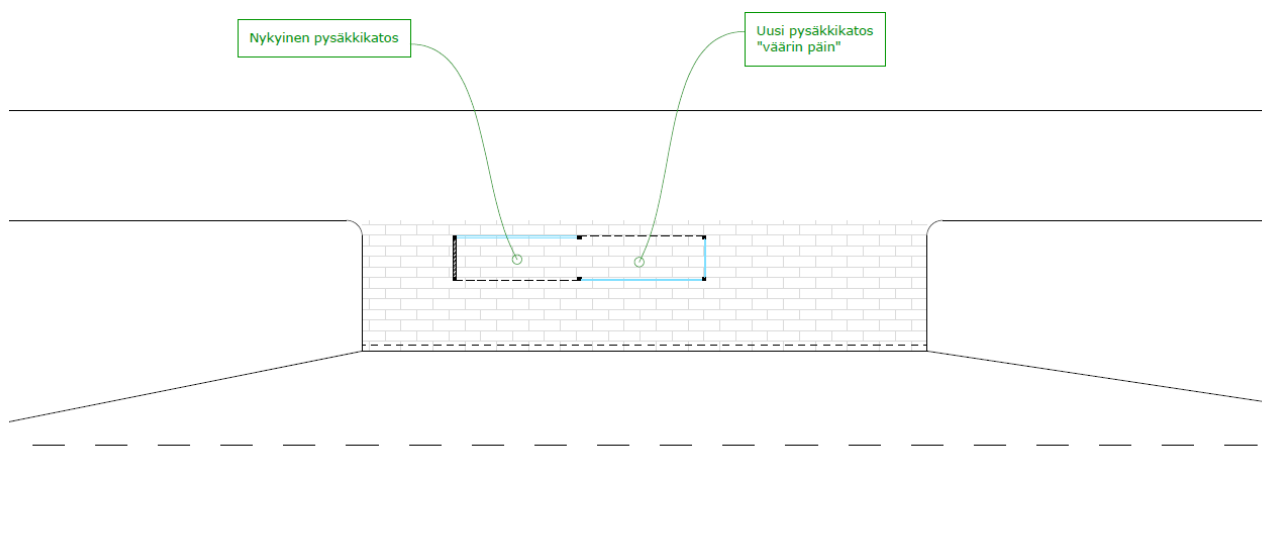
Esimerkki pysäkkikatosratkaisusta, jossa vanhan pysäkkikatoksen rinnalle on asennettu toinen katos "väärin päin". Tämä mahdollistaa pysäkillä odottelun melulta suojassa ilman ahdasta suljettua tilaa.
