# Raideliikenneasemien turvallisuus pääkaupunkiseudulla

YTV Pääkaupunkiseudun yhteistyövaltuuskunta

Helsinki 2010

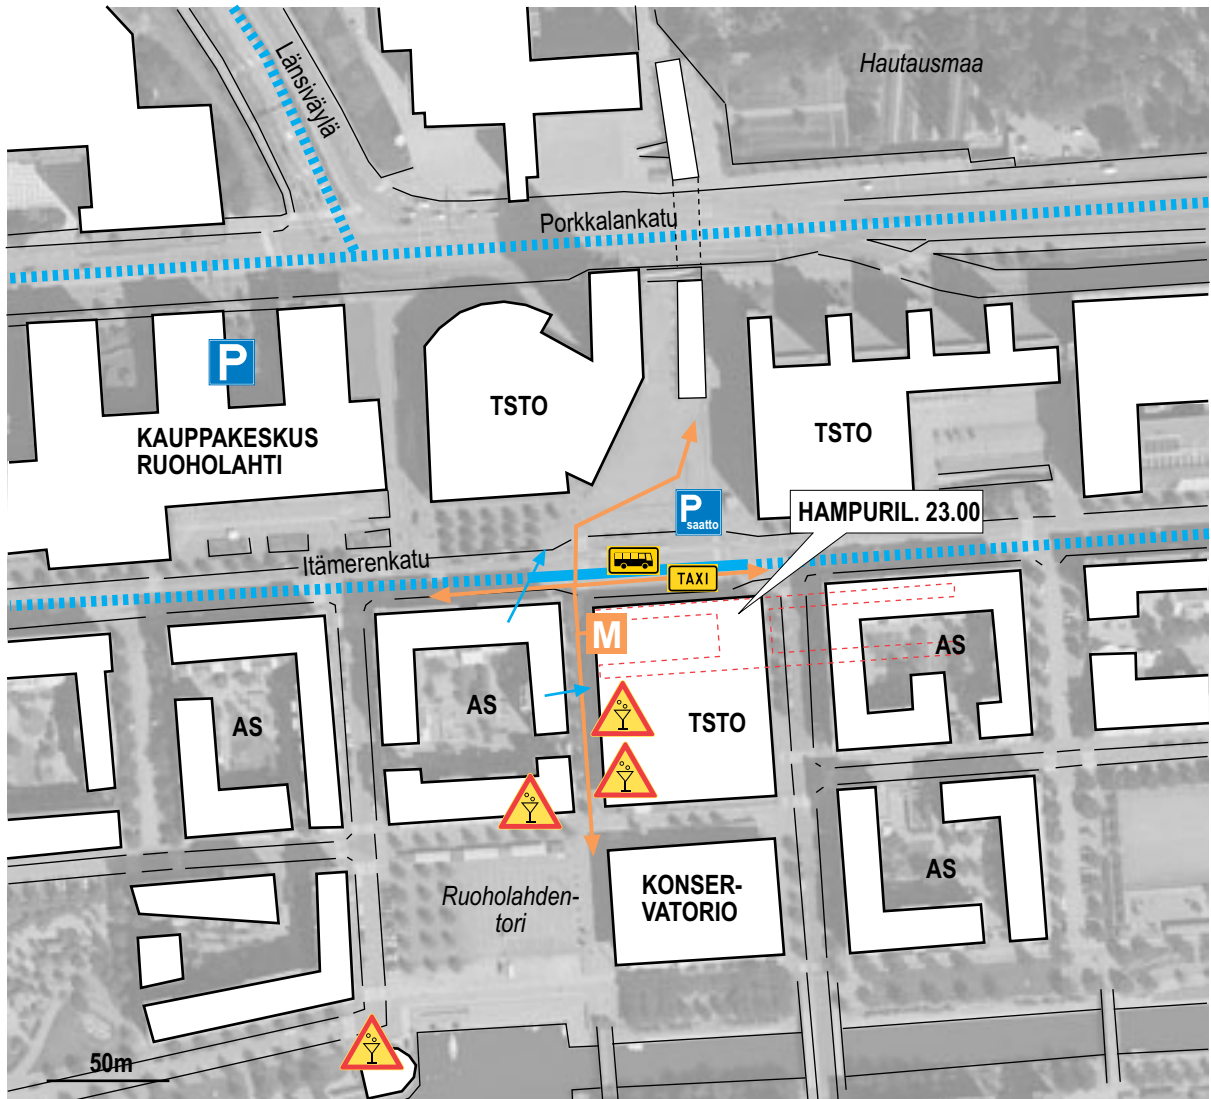
## Ruoholahti

Itämerenkadulla on melko vilkas liikenne, raitiovaunu 8:n pysäkki (12 vuoroa/h) ja taksiasema. Metroaseman naapurina on hampurilaisravintola, joka on auki klo 23 saakka. Metroaseman kohdalla Itämerenkadusta erkanee Itämerenkuja on intiimi kävelykatu, jonka varrella on useita anniskeluravintoloita. **Yleisarvosana 10.**

**Koko liikennepaikan yleisarvosana 9.**

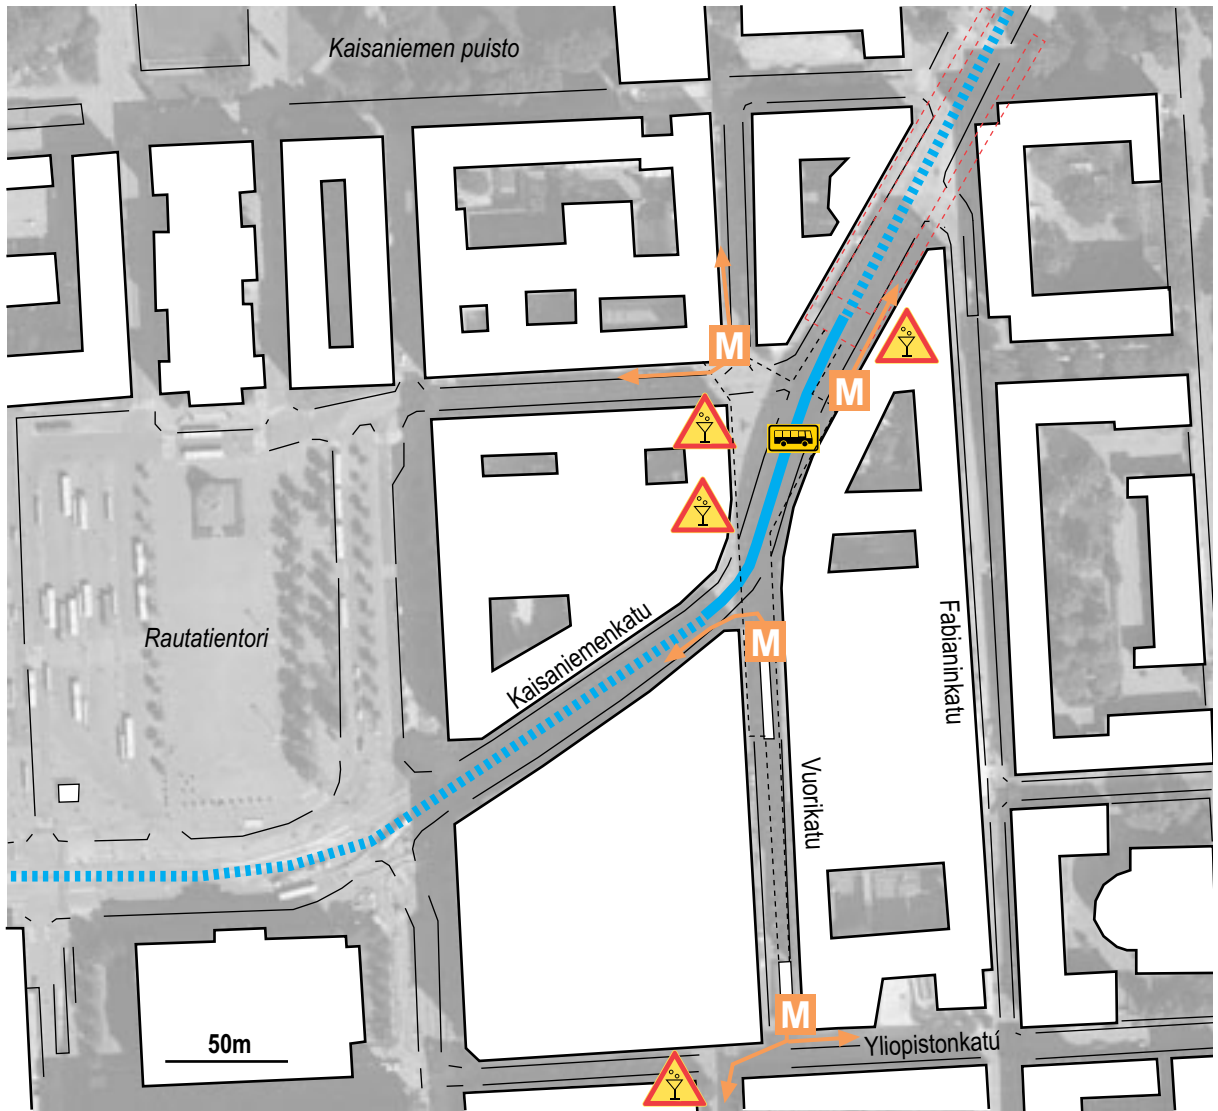
## Kaisaniemi

Asemahallista on useita uloskäyntejä kadulle, näistä monet ovat ahtaita ja mutkikkaita porraskäytäviä. Kadulla on erittäin vilkas joukkoliikenne busseineen ja raitiovaunuineen. Taksiasemaa ei ole eikä saat-  
tajalle pysäköintimahdollisuutta. Aseman vieressä on pysäköintilaitos. Lähistöllä on useita ravintoloita, lähistön kerrostalot ovat pääosin toimistoja. **Yleisarvosana 9.**

- laiturihallien liittäminen toisiinsa mahdollisimman avarin yhdyskäytävien
- asemahallin palveluiden aukioloaikojen pidentäminen

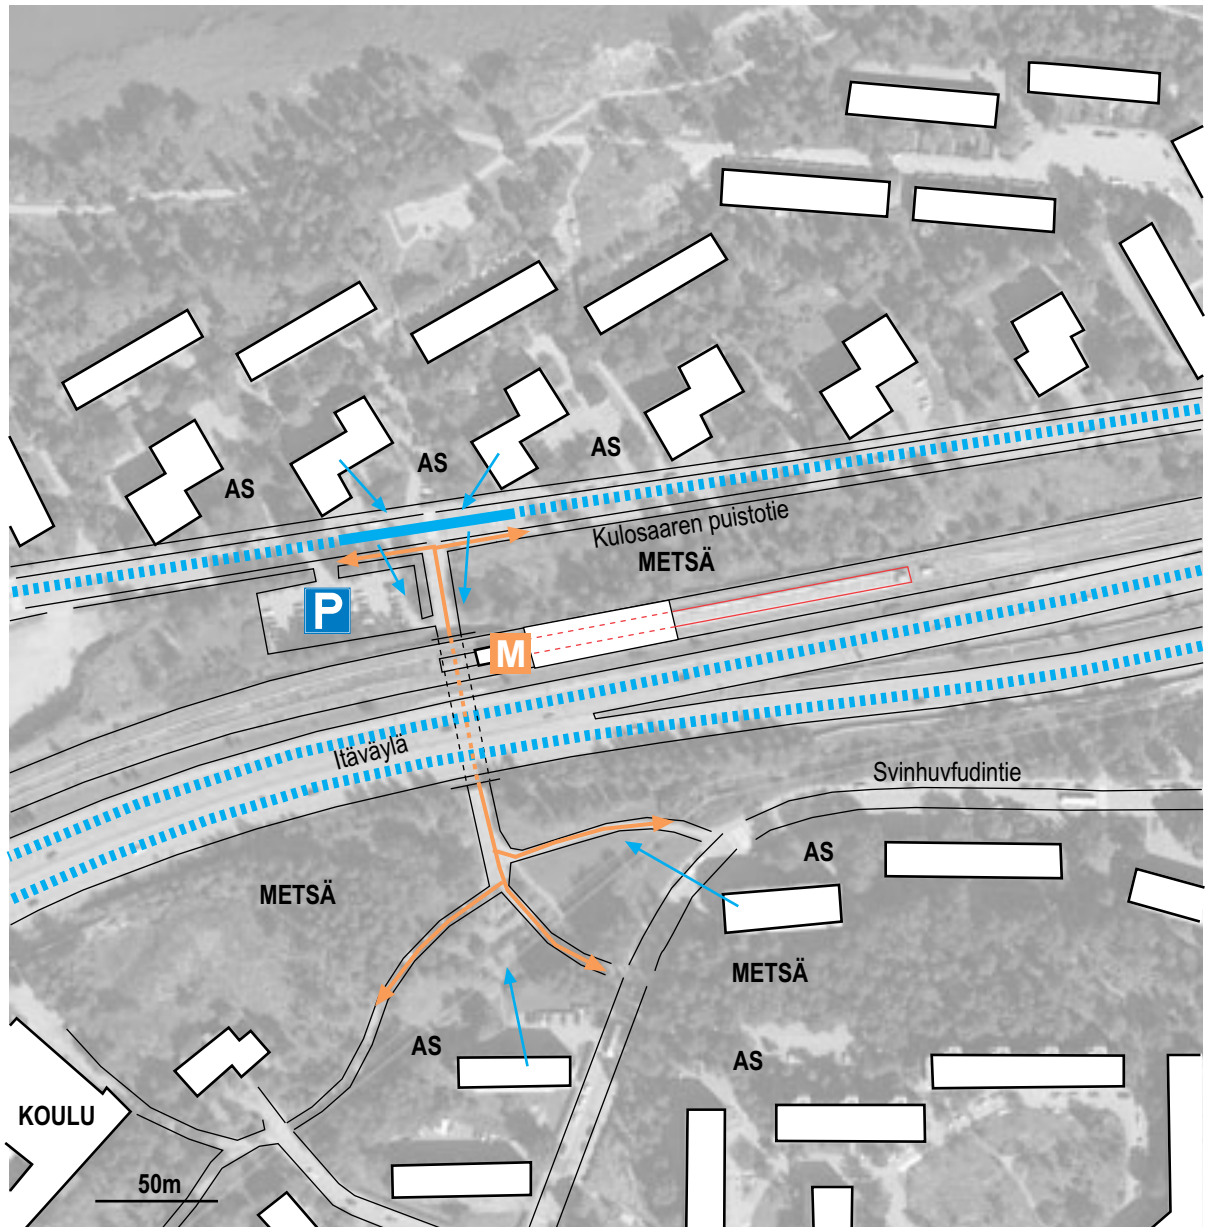
## Kulosaari

Alikulku johtaa erittäin pitkän, Itäväylän alittavan tunnelin kautta puistoon. Tunneli on harmaata betonia ja huonokuntoinen. Sitä on elävöitetty koululaisten taideteoksien (v. 2007). Hiljaiselta kadulta on näkyvyys osalle puistoa, mutta ei tunneliin. Bussiliikennettä ei ole. Lähistön kerrostaloista on rajoitettu näkyvyys alueelle. **Yleisarvosana 6.**

- asuntorakentaminen aseman läheisyydessä lisäisi kontrollia
- kioskin aukioloajan jatkaminen
- väistöreitit rakentaminen laiturin toiseen päähän

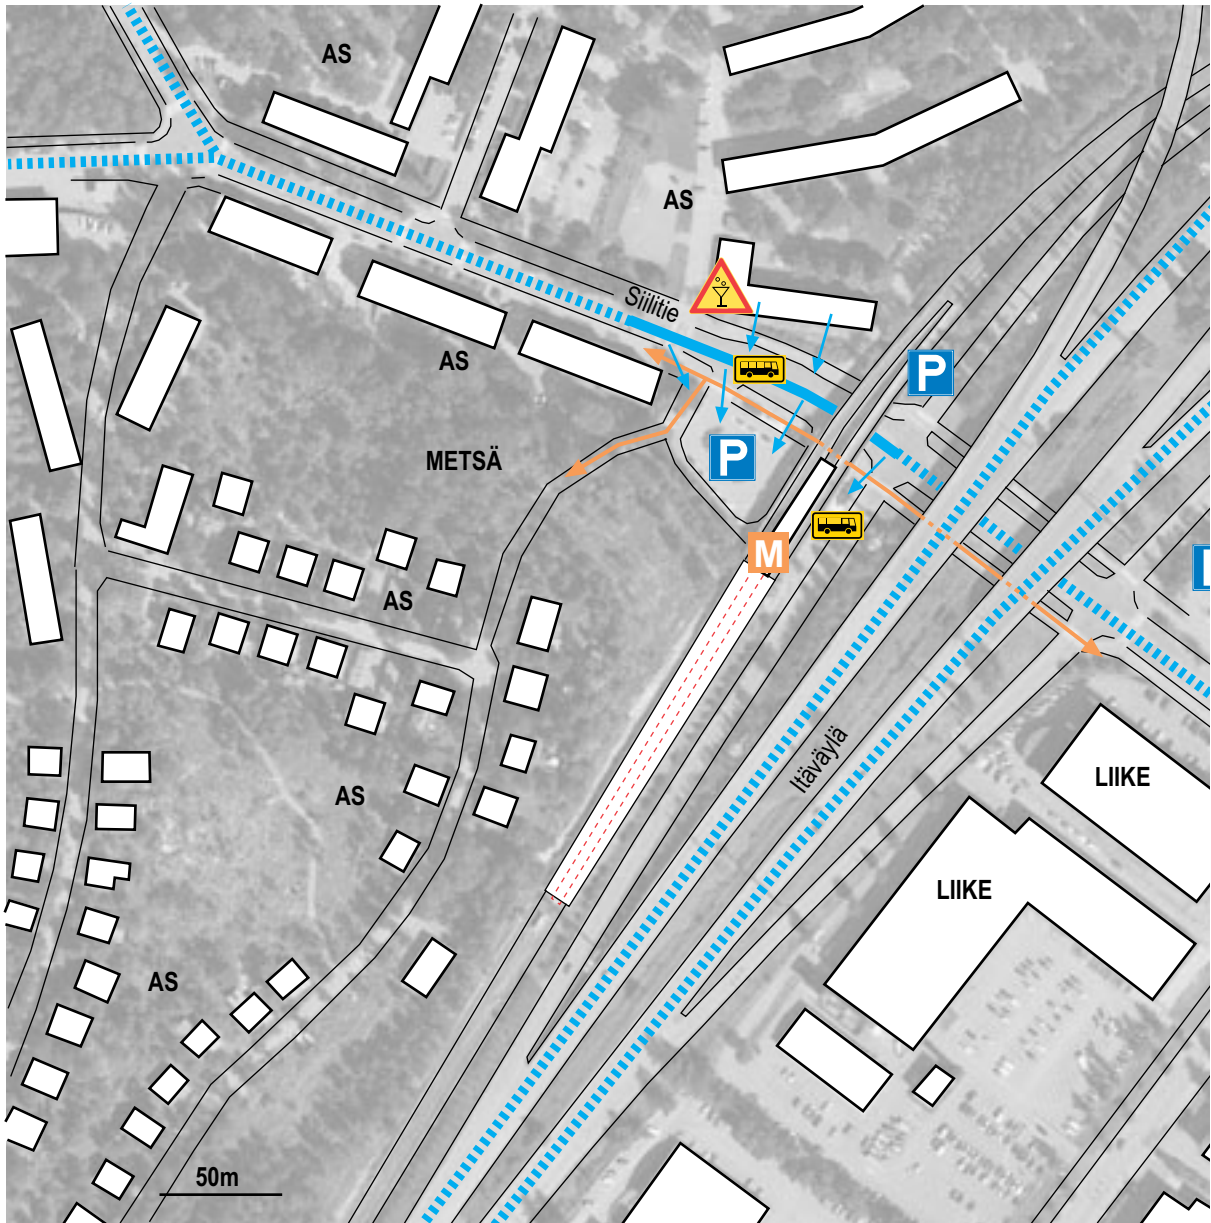
## Siilitie

Asema sijaitsee pienellä liityntäpysäköintiin käytettävällä aukiolla. Kaupunkimaisemaa hallitsevat metron ja Itäväylän sillat, muutoin miljö on 1950-luvulle tyypillistä kerrostaloaluetta. Liityntäpysäkeillä on 7 vuoroa/h. Pyöräpysäköinti on katvepaikassa metroaseman portaiden alla. Asunnoista on näkyvyys alueelle, samoin sivuavilta, melko vilkkailta kaduilta. **Yleisarvosana 8.**

- yleinen siistiminen
- kioskin aukioloajan pidentäminen
- uloskäynnin järjestäminen laiturin toiseen päähän

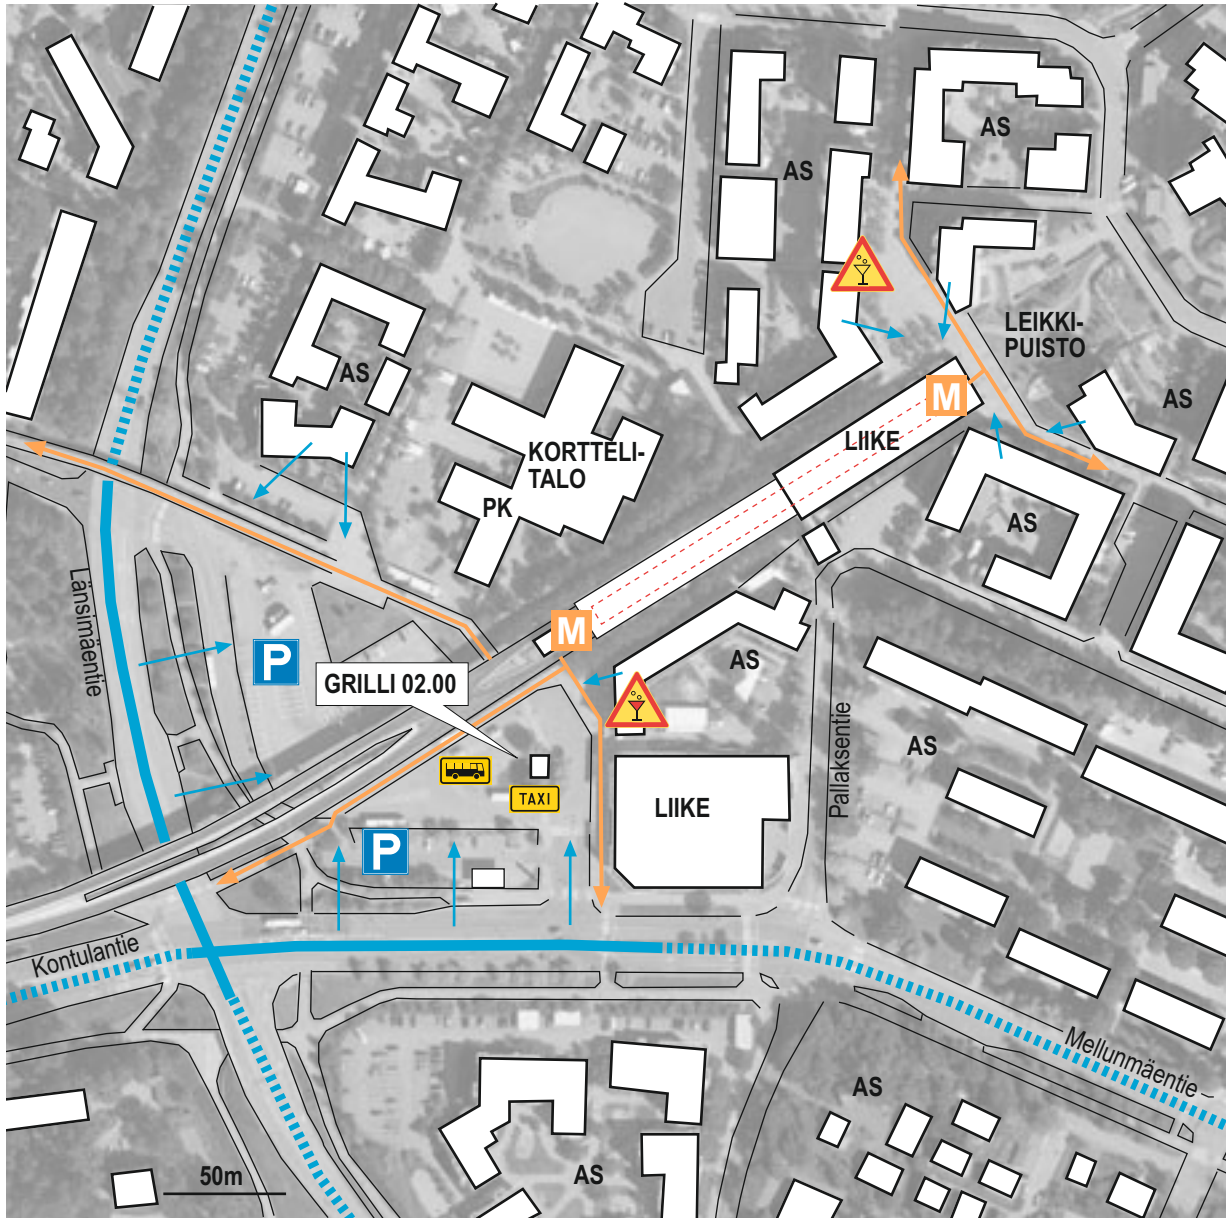
## Mellunmäki

Laiturilta nouseaan portaat asemahalliin, josta on käynti parturiin sekä lähikauppaan ja kioskiin, jotka ovat auki klo 21 saakka. Läheisen kerrostalon alakerrassa on yksi ravintola sekä pikkuliikkeitä. Asemahallin ympäristö on jalankulkualuetta, jonka ympärillä on kerrostaloja. Aivan aseman edessä on lasten leikkipaikka. Ympäristö vaikuttaa kodikkaalta ja korkeuserojen ansiosta ilmeikkäältä. Rakennuskannasta metroasema erottuu muita huonokuntoisempana ja ankeana. **Yleisarvosana 9.**

- käynnistetty peruskorjaus luo kohentanee metroaseman ulkoisista ilmettä ja voi luoda edellytyksiä parantaa myös palveluja esim. kioskimyyntin kautta

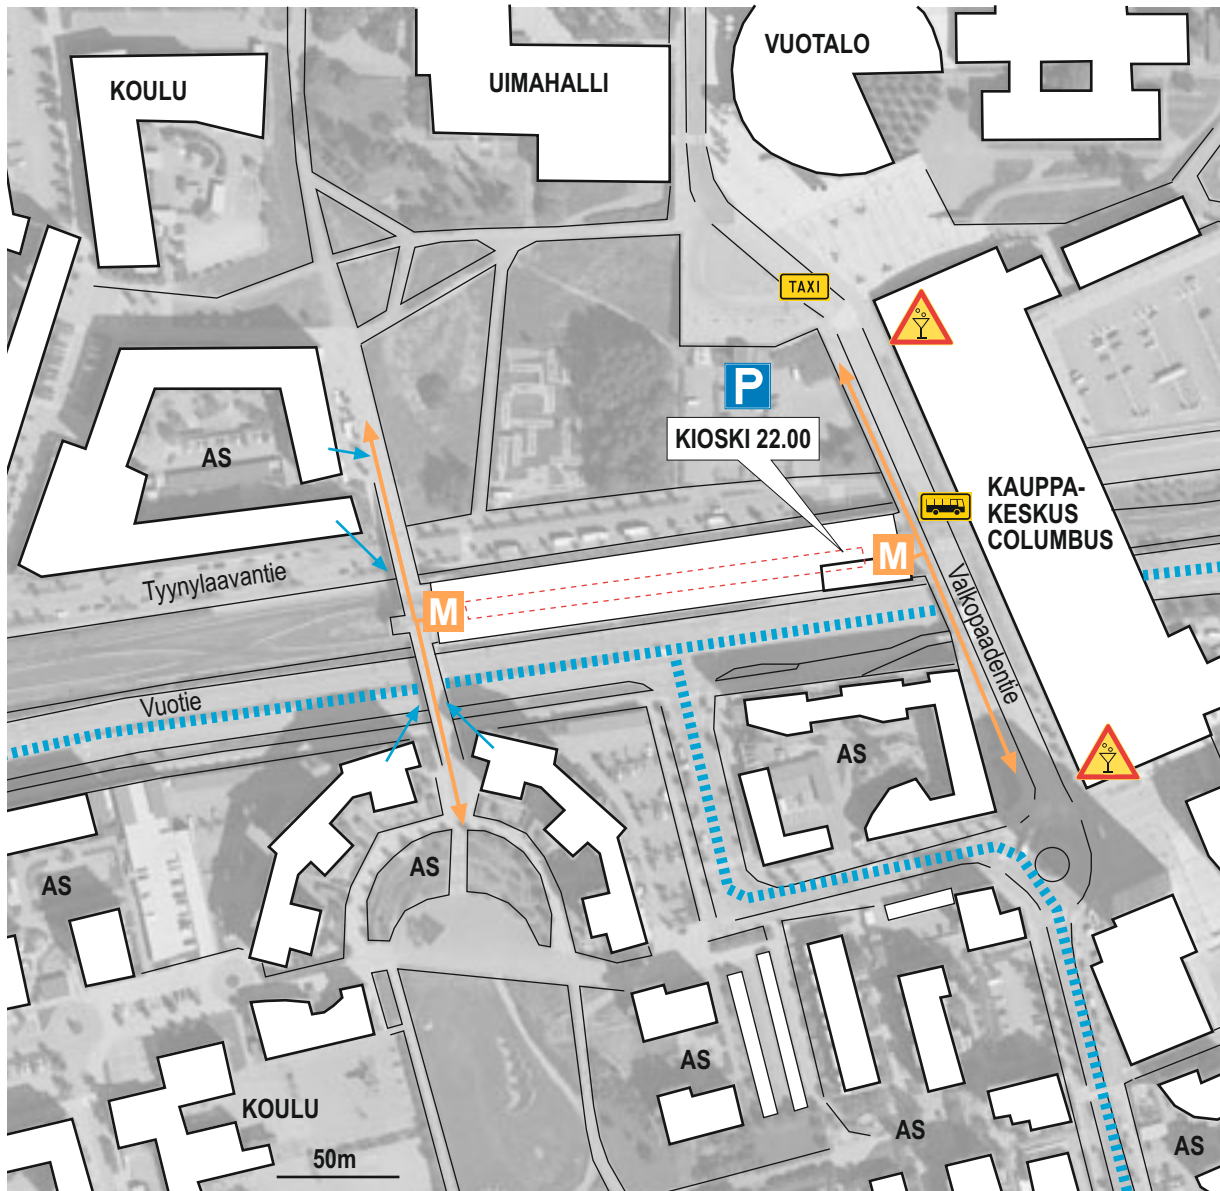
## Vuosaari

Asemahalli avautuu suoraan paikallisliikenneterminaalina toimivalle kadulle, jossa ajo on kielletty muilta kuin busseilta ja takseilta. Pysäkeillä on vilkas liikenne (vuoroja 22 kpl/h). Alueen eteläosiin on näkymät viereisistä kerrostaloista. Saattoliikenne pääsee molemmista suunnista noin 120 m päähän. Ympäristö on hyväkuntoinen ja siisti. **Yleisarvosana 10.**

Avara portaikko nousee raiteet ylittävälle kevyenliikenteen raitille. Sillalla on runsaasti kattamattomia pyöräpaikkoja. Saattoliikenne ei pääse lähelle eikä ohikulkevaa liikennettä ole. Matkustajavirrat ovat kuitenkin melko voimakkaita sillan palvellessa laajaa ja tiheästi asuttua alueen osaa. Viereisistä kerrostaloista on näkymä aseman edustalle. Rakenteet ovat hyväkuntoisia ja ympäristö siisti. **Yleisarvosana 9.**

- sosiaalisen kontrollin vahvistaminen läntisessä asemaympäristössä

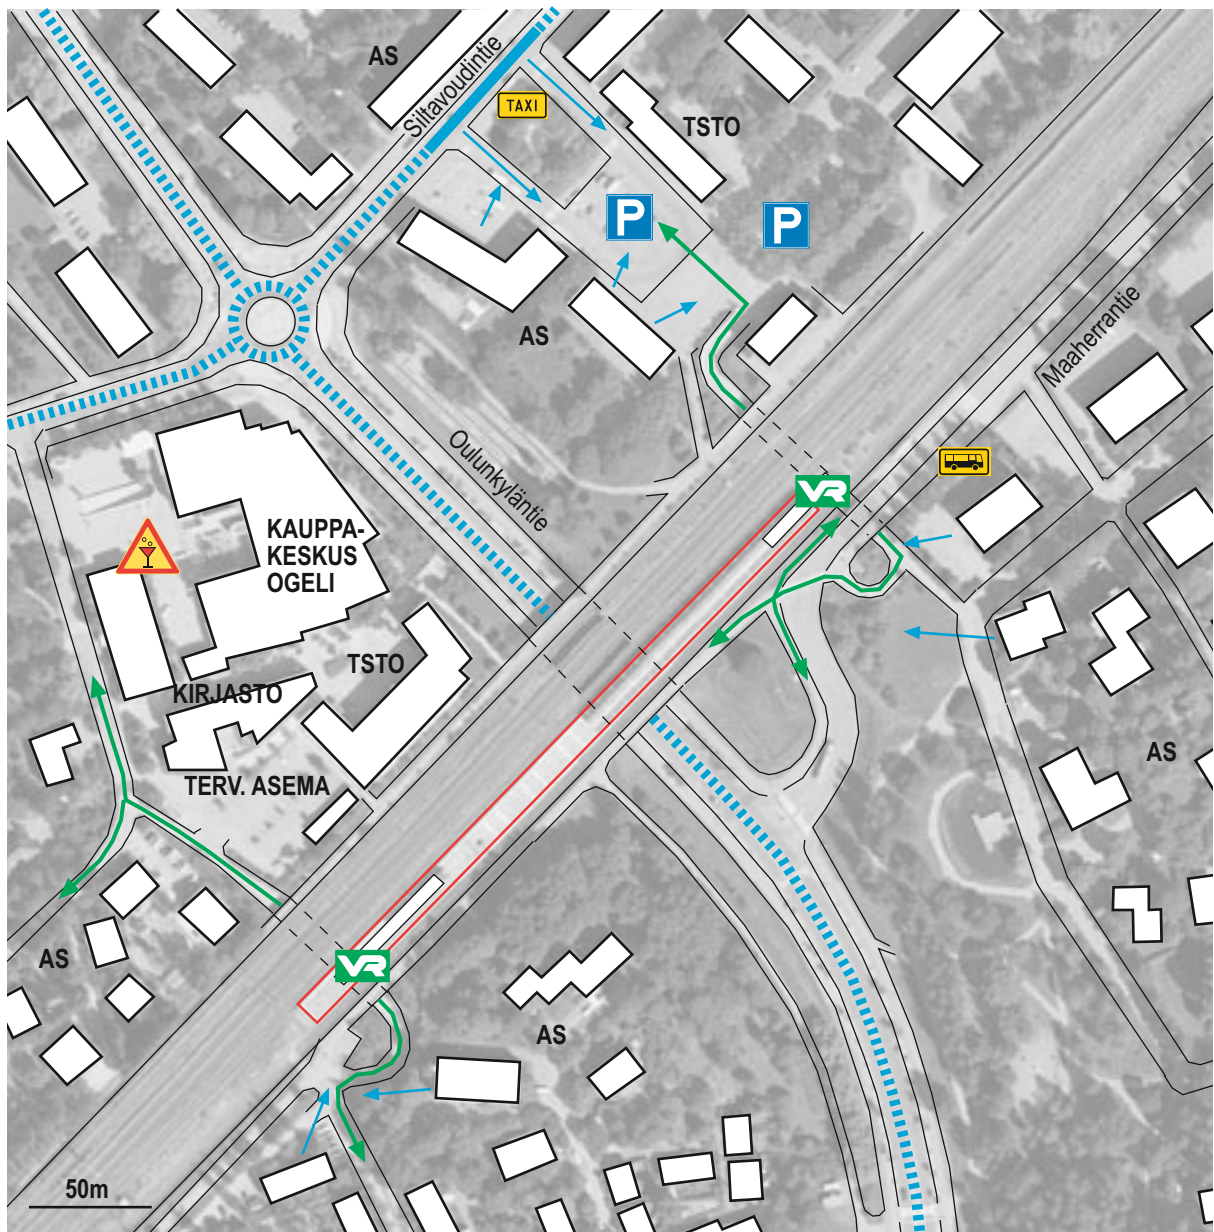
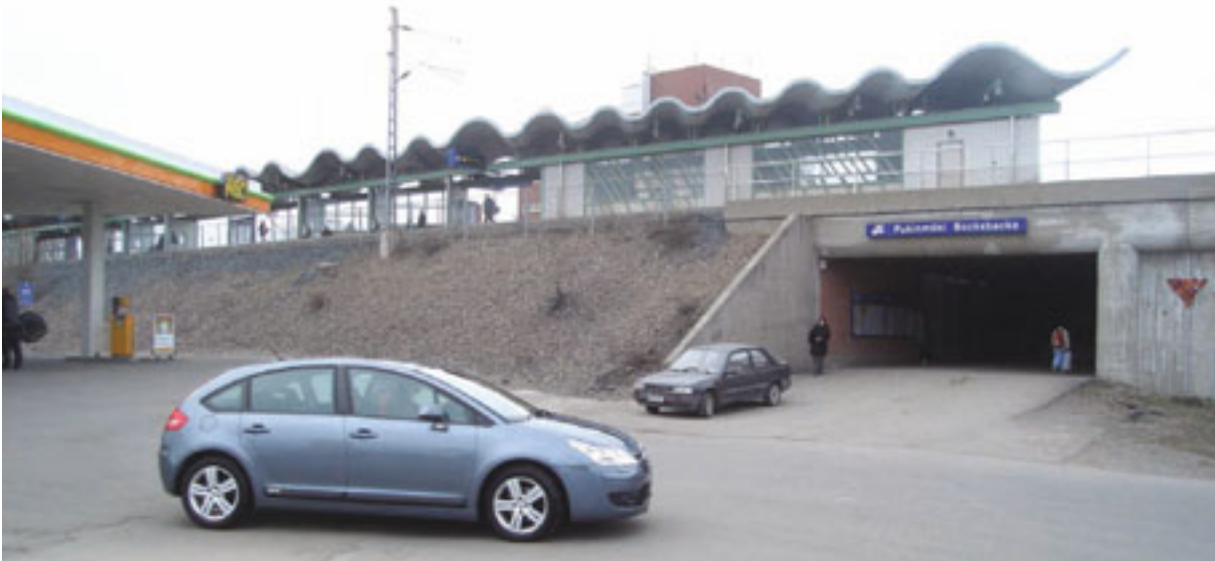
## Oulunkylä

Junia 9 vuoroa/h. Laiturikatokset ovat keveitä eivätkä aiheuta katveja. Rata ylittää laiturialueen kohdalla leveän Oulunkyläntien; ympäristöstä on melko vähäinen näkyvyys laiturialueelle. Poistumismahdollisuus on kahteen suuntaan. **Yleisarvosana 7.**

- vanhan rautatieaseman kunnostaminen
- eteläisen kevytliikenneväylän jäsennöinti törmäysvaaran välttämiseksi (ajolinja kauemmas luiskasta ja pyörätelineistä)
- maankäytön kehittäminen Oulunkyläntien–Maaherrantien liittymäalueella

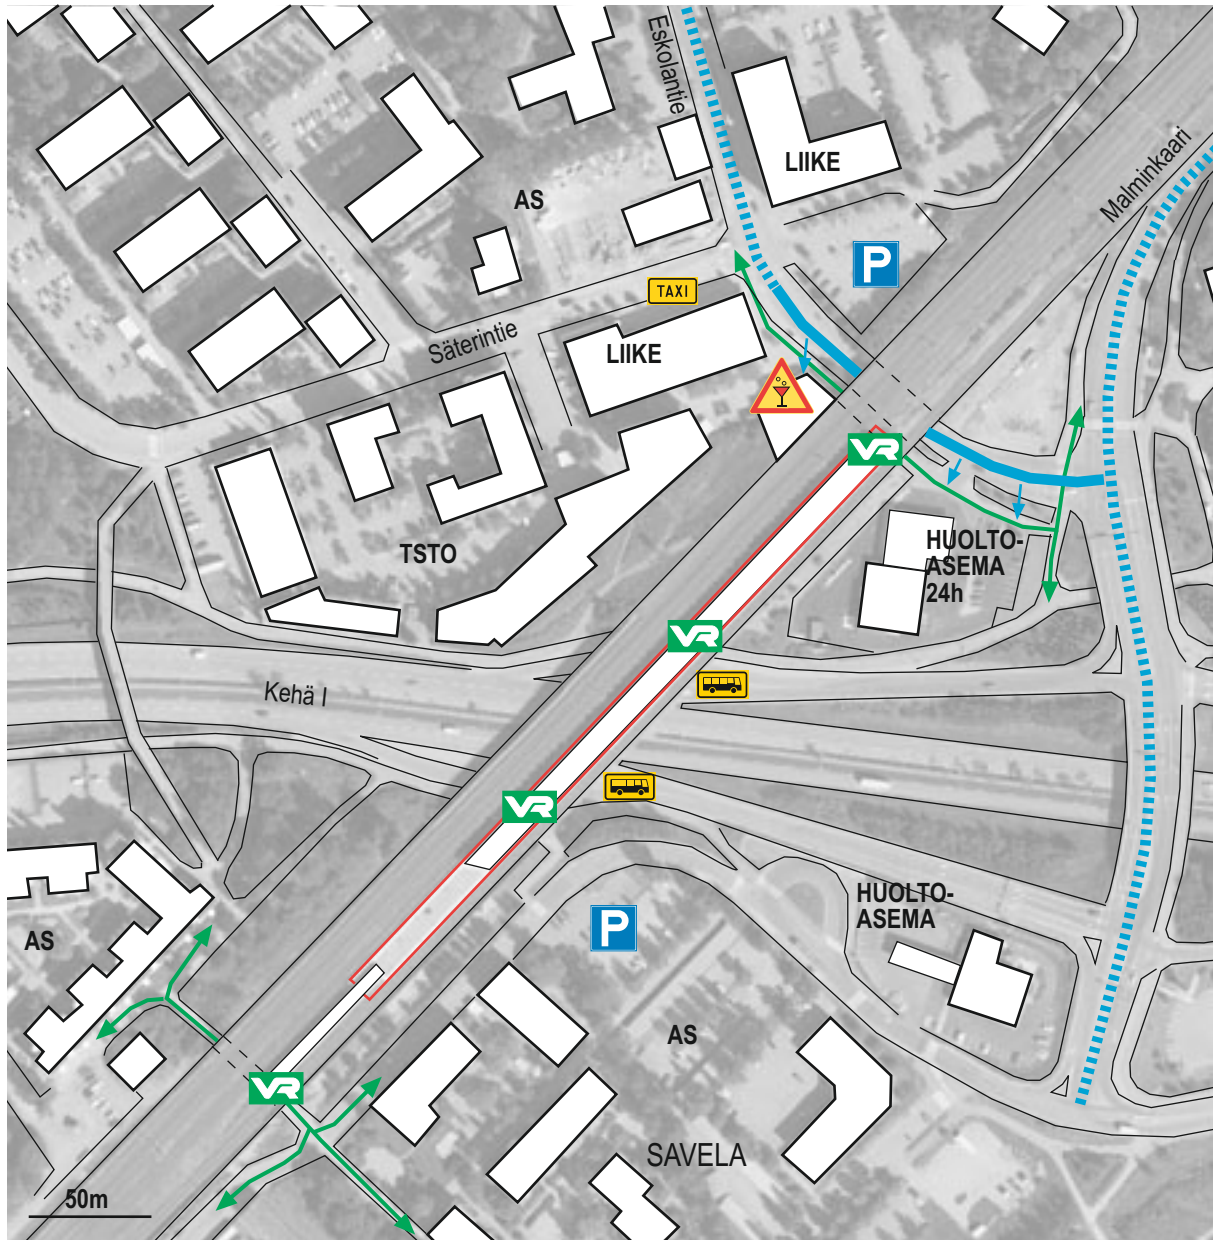
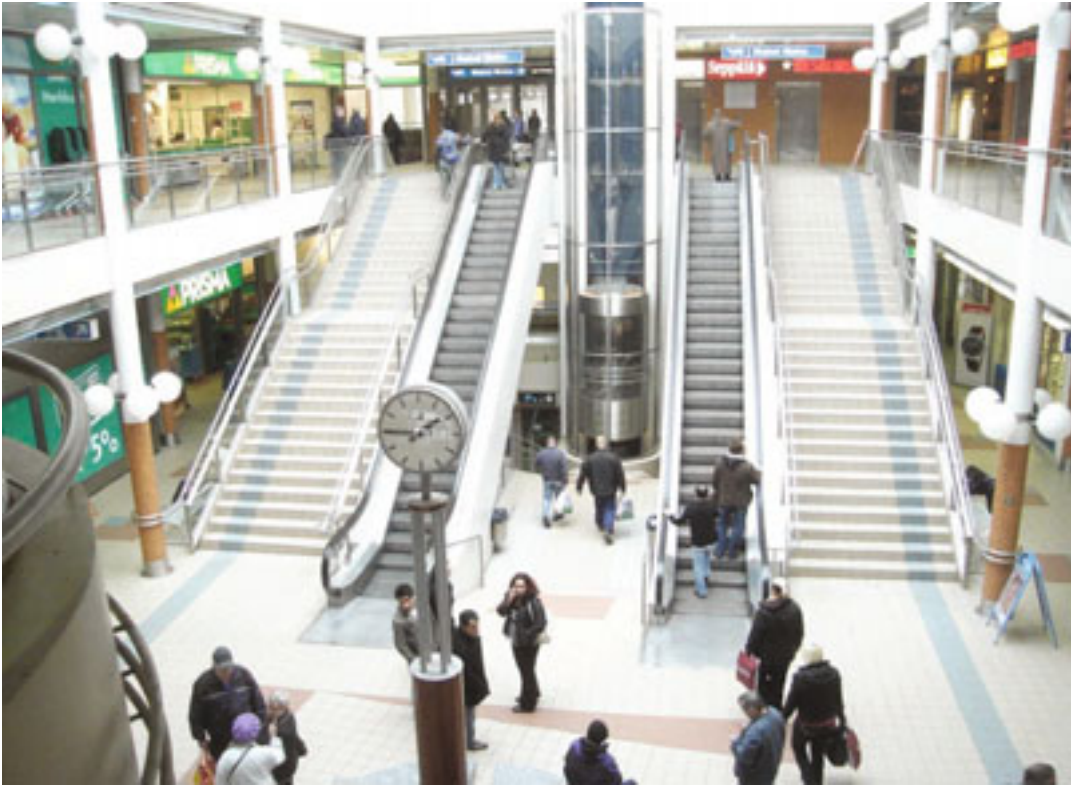
## Pukinmäki

Luiska laskeutuu alikulkutunneliin, joka yhdistää Savelan asuntoalueen eri puolet toisiinsa. Itäpuolen kerrostaloista on hyvä näköyhteys alikulkutunnelille, lännessä näkymiä rajoittaa kasvillisuus ja raitin päätteenä oleva opiskelija-asuntola. **Yleisarvosana 7.**

- laiturikatoksen muurirakenteiden poistaminen sekä tuuli- ja melusuojausten parantaminen laiturialueen ulkopuolella (sillan kaidarakenteet)
- pohjoisen alikulun avartaminen poistamalla muuria kevytliikenneväylän ja ajoradan välillä
- eteläisen alikulun näkymien avartaminen opiskelija-asuntolan suunnasta

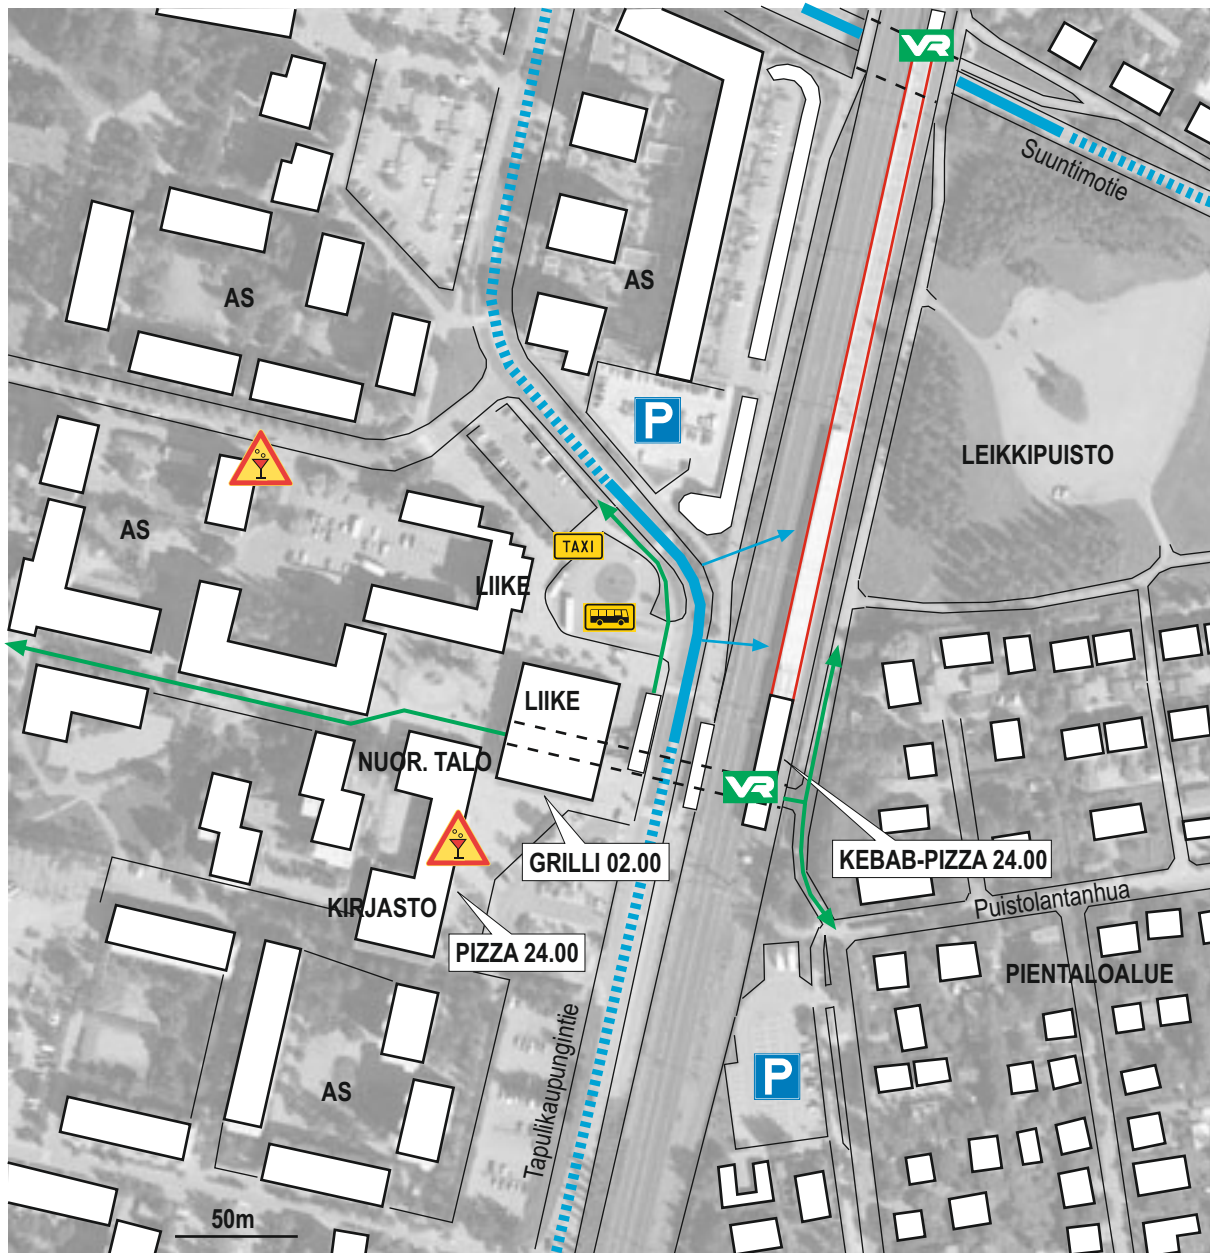
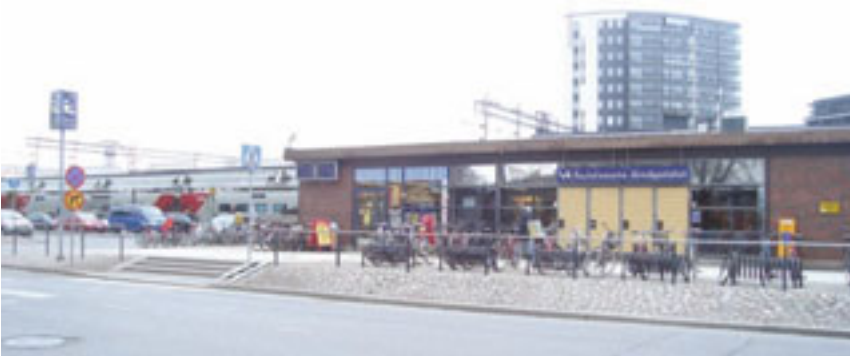
## Puistola

Junia 9 vuoroa/h. Laiturikatokset ovat keveitä eivätkä aiheuta katveita. Viereisistä kerrostaloista sekä Tapulikaupungintieltä on hyvä näkyvyys laiturialueelle. Kontrollia parantaa miehitetty asemahalli. Laitureilta poistumisreitit sekä etelä- että pohjoispäässä. **Yleisarvosana 9.**

- pohjoisen laiturioritaan kunnostaminen
- ostoskeskuksen ja alikulkutunneliin liittymien turvallisuussaneeraus katvepaikkojen poistamiseksi ja näkymääksien avaamiseksi vilkkaasta katuymäristöstä ja paikallisliikenneterminaalista

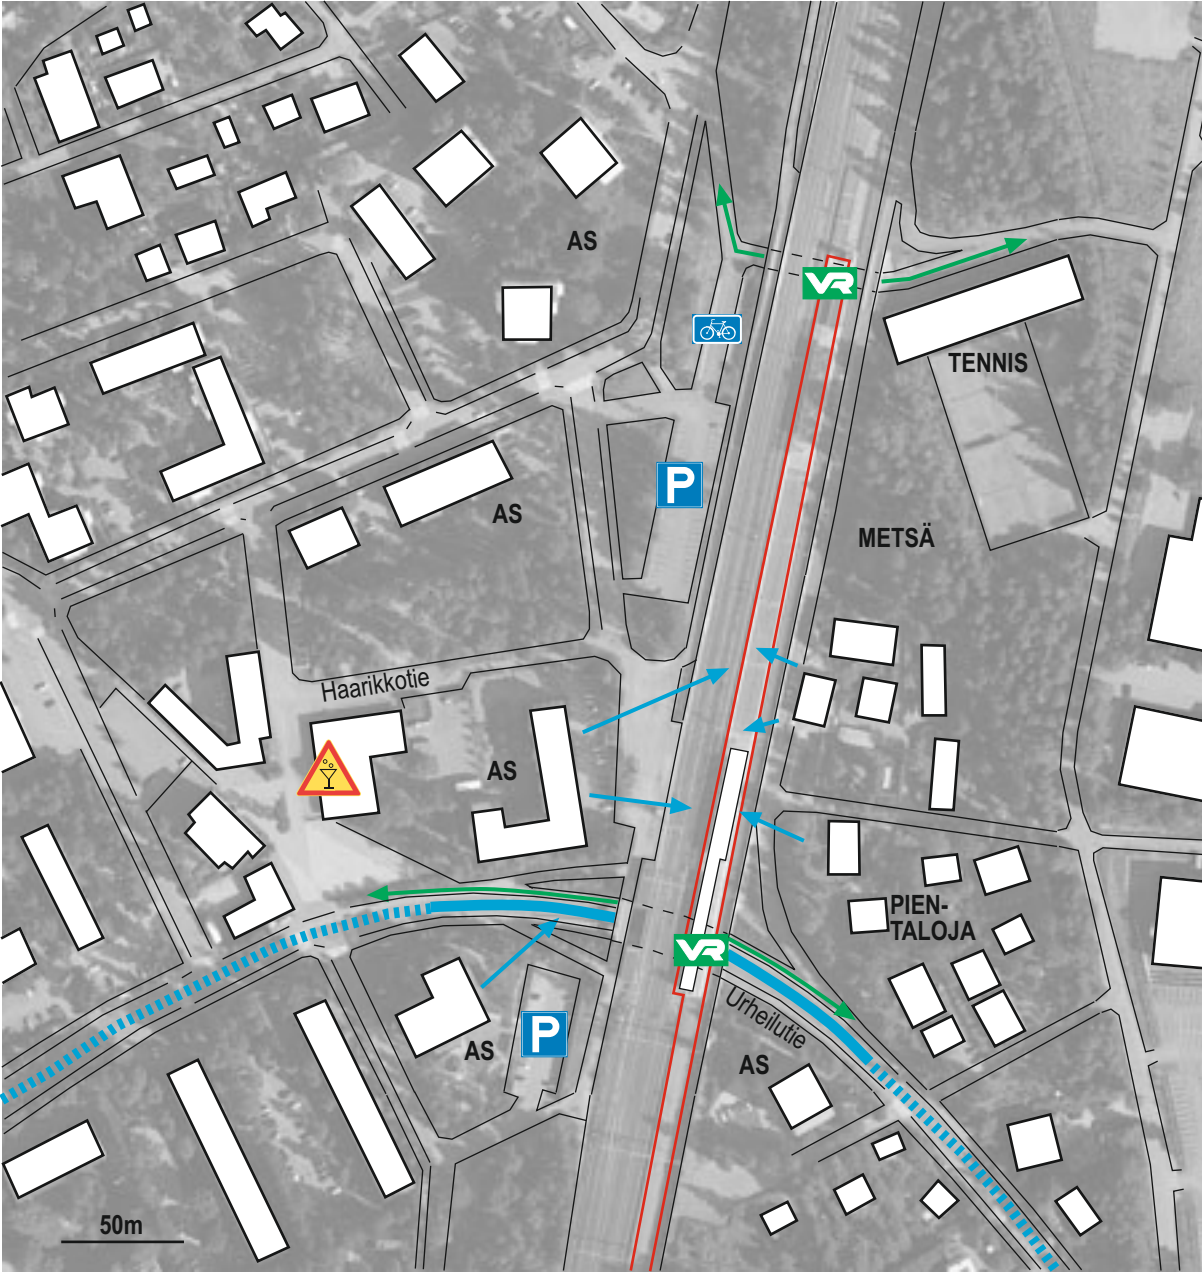
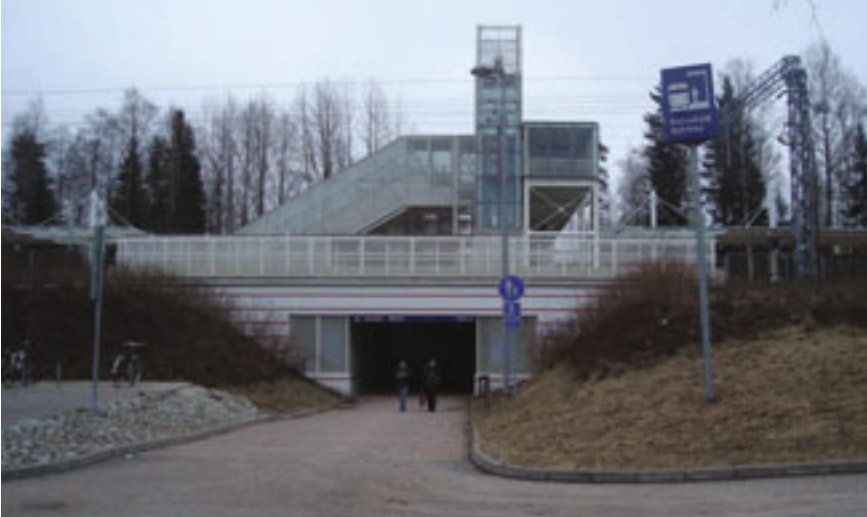
## Hiekkaharju

Laiturilta laskeudutaan Urheilutien alikulkuun. Alikulku on hieman ahdas, mutta ympäristön kerrostaloista on paikalle hyvä näkyvyys. Palveluja ei aseman välittömässä läheisyydessä ole. Läpikulkuliikenne on kuitenkin suhteellisen vilkasta, koska radan alittavia yhteyksiä on näillä seuduilla harvassa. **Yleisarvosana 8.**

- maankäytön tehostaminen aseman pohjoisosan ympäristössä
- töhryjen puhdistaminen tennishallin seinästä ja uusien syntymisen ehkäisy
- ikkunoiden avaaminen tennishallista alikulun suuntaan

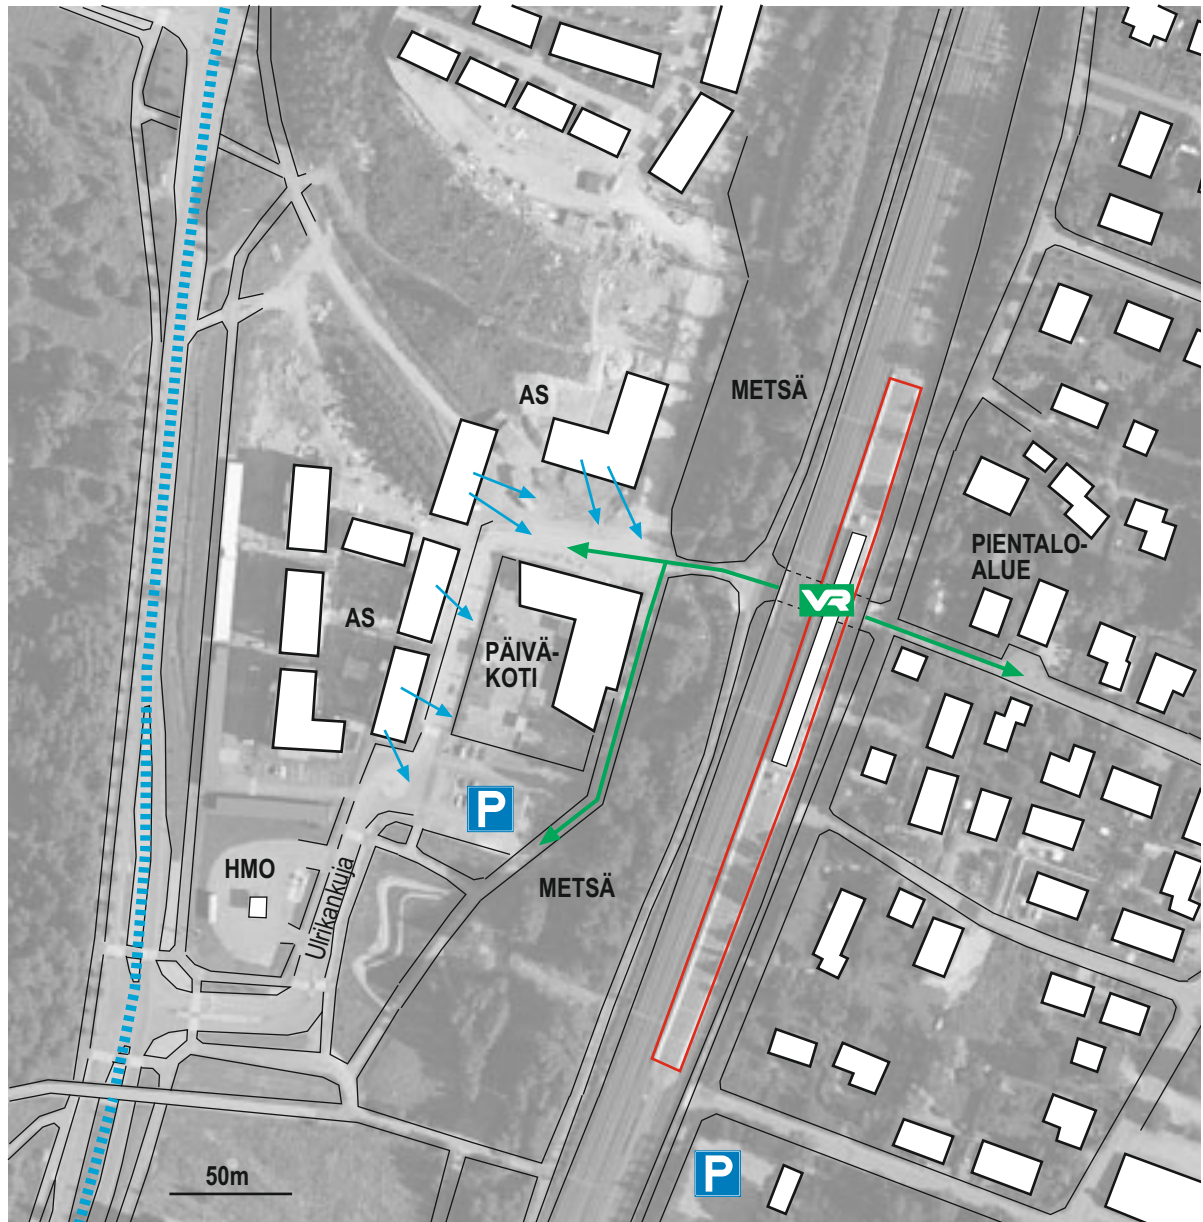
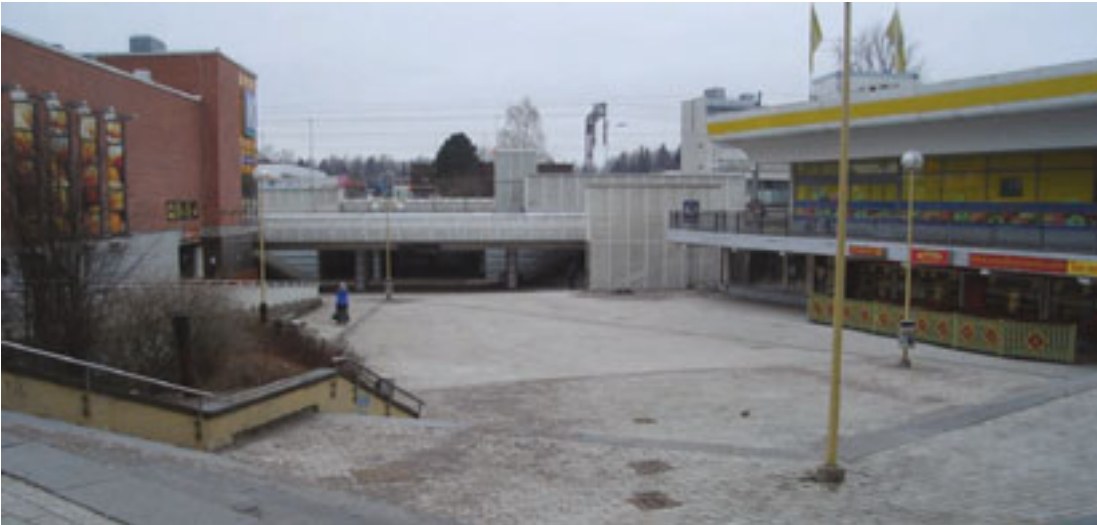
## Rekola

Länsipuolella kevytliikenneyhteys nousee loivasti vastikään harvennetun puistoalueen läpi ylittäen puuron. Näkymät kerrostaloista ovat avoimet, mutta välimatka on melko pitkä. Katvepaikka on viereisen päiväkodin takana, jossa päiväkodin seinää on myös töhritty. Reitti liityntäpysäköintipaikalle kulkee tätä kautta. Aseman ympäristössä ei ole lainkaan kaupallisia palveluja.

- lisärakentaminen aseman lähistöllä siten, että asunnoista näkee laiturille
- kaupallisten palvelujen lisääminen aseman välittömässä läheisyydessä

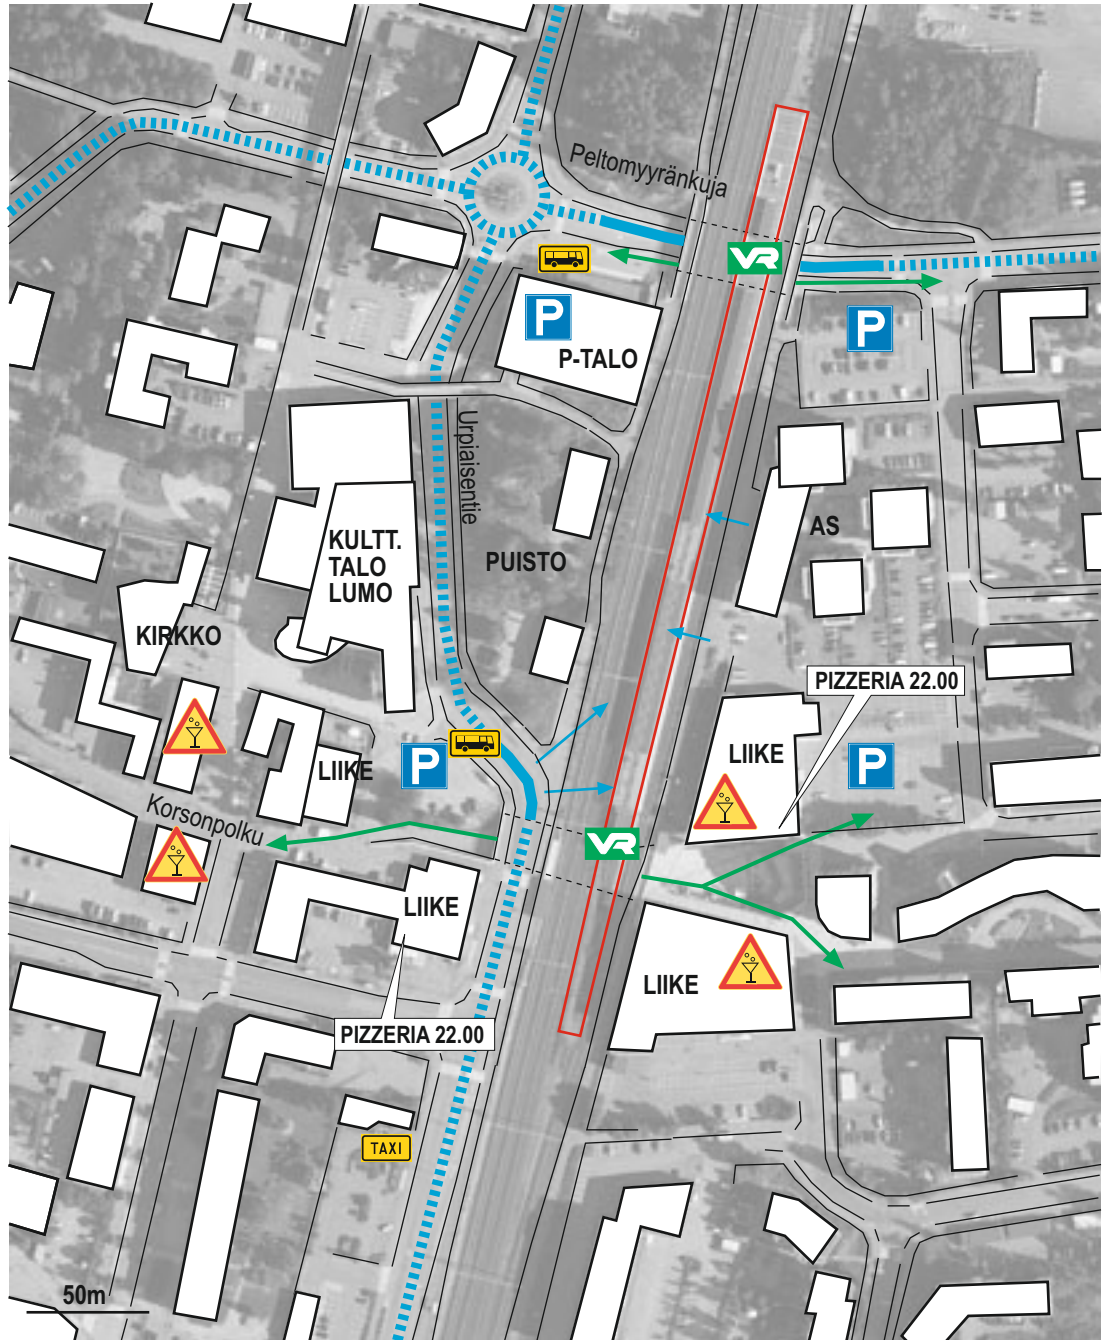
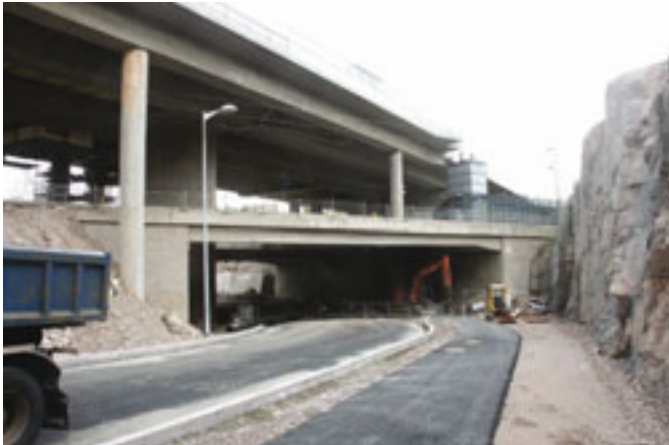
## Korso

Junia 6 vuoroa/h. Ympäristöstä on rajoitettu näkyvyys asemalaiturille. Länsipuolella on vanhoja rautatierakennuksia ja pysäköintitalo, alue on ilmeeltään passiivinen. Itäpuolella on asuinkerrostalo sekä liiketierakennuksia. Urpiaisentieltä on näköyhteys laiturin eteläosaan. Laiturikatos on rakenteeltaan ilma-va, luiskan ritiläseinämät rajoittavat näkyvyyttä laiturin pohjoisosassa. **Yleisarvosana 6.**

Laiturilta laskeudutaan ilmeeltään väljään alikulkukäytävään. Itäpuolella käytävä avartuu idässä laajaksi jalankulkuaukioksi, jossa on ravintoloita ja pizzakioski. Aukiolla on myös asuinkerrostalo, josta näkee aukiolle. Saattoliikenne ei pääse aukiolle, saatto on mahdollista Metsolantieltä, josta ei ole suoraan näköyhteyttä aseman sisäänkäyntiin. Metsolantien liityntäpysäkeillä on 5 vuoroa/h. Ympäristö on jossain määrin rapistunut.

- taksiaseman ja liityntäliikenteen pysäkkien siirtäminen lähemmäs asemaa
- vanhan asemarakennuksen puiston kehittäminen ja aktivoiminen
- ympäristön yleinen siistiminen
