# Raideliikenneasemien turvallisuus pääkaupunkiseudulla

YTV Pääkaupunkiseudun yhteistyövaltuuskunta

Helsinki 2010

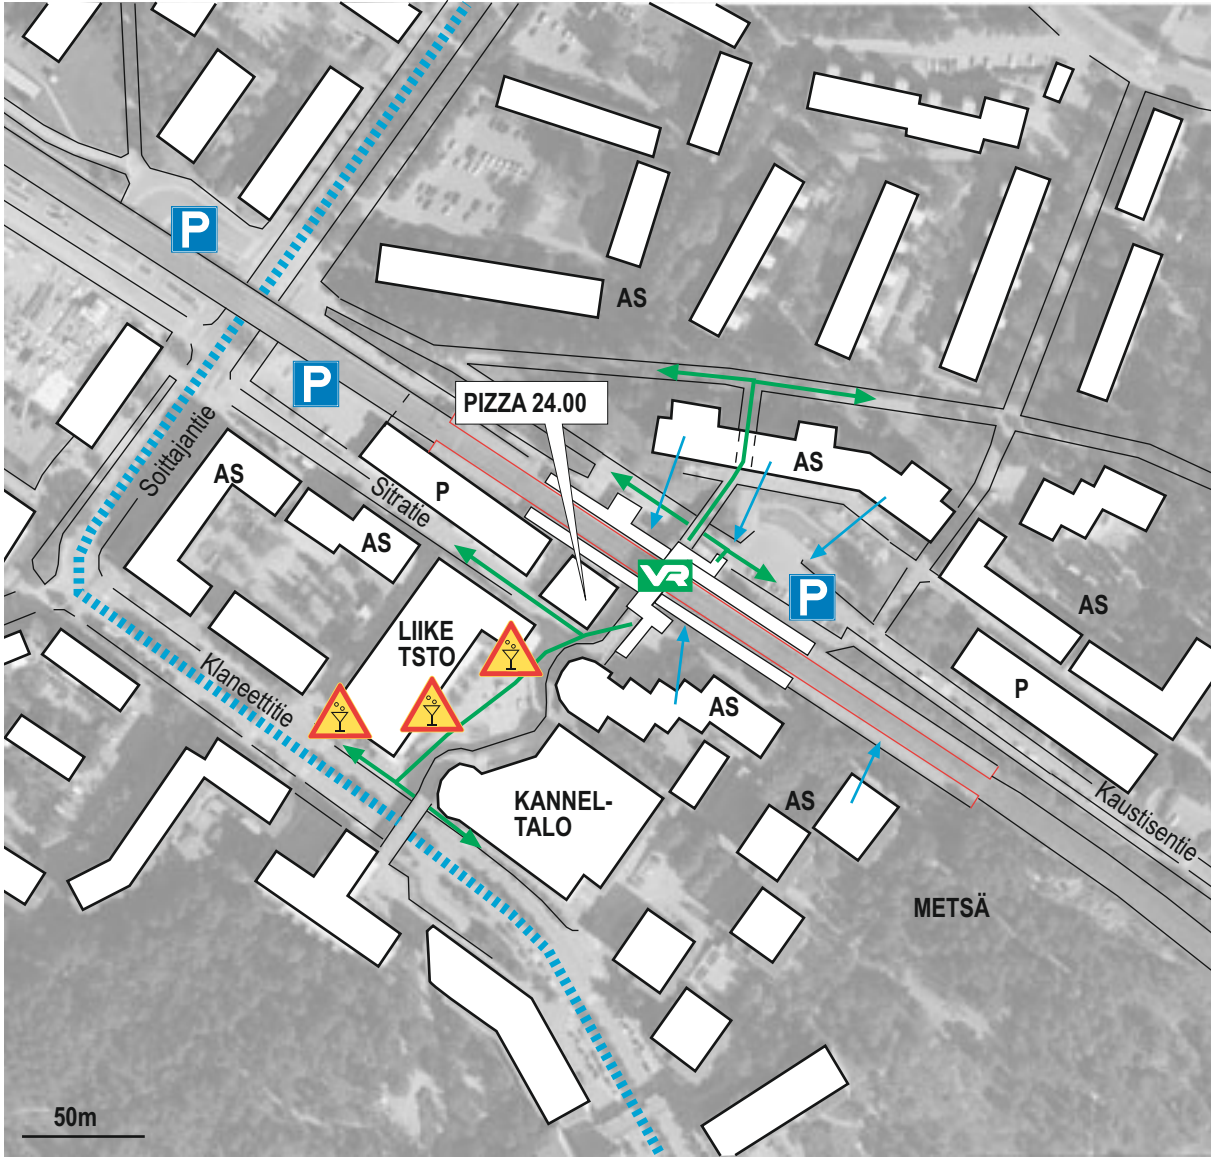
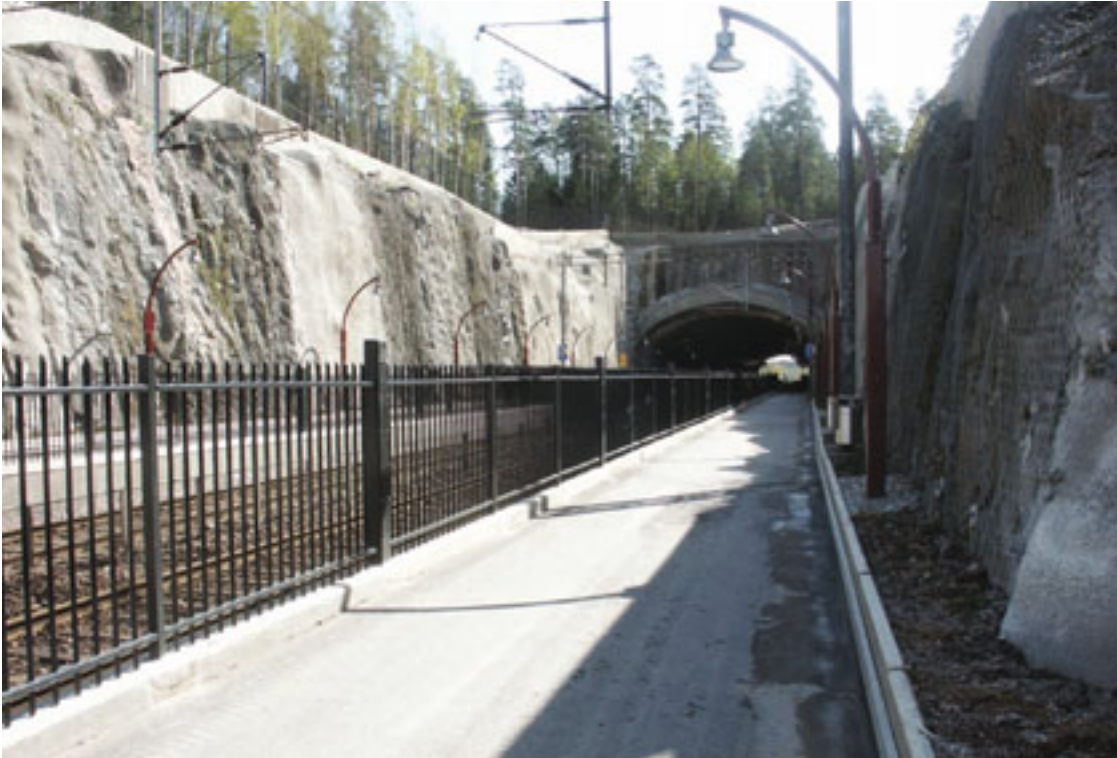
## Kannelmäki

Maasto nousee radan pohjoispuolella, jolloin ylikulkusilta tavoittaa maantason nopeasti ja jatkuu läheiset kerrostalot lävistäen asuinkorttelin sisäisille kevyen liikenteen väylille. Radan vieressä on liityntäpysäköintialue. Asunnoista näkee alueelle ja reiteille. Läpikulkevaa autoliikennettä ei ole. **Yleisarvosana 8.**

- lounaispuolen pysäköintialueiden ja katosten uudistaminen
- Sitratorin peruskorjaus ja visuaalisen ilmeen parantaminen

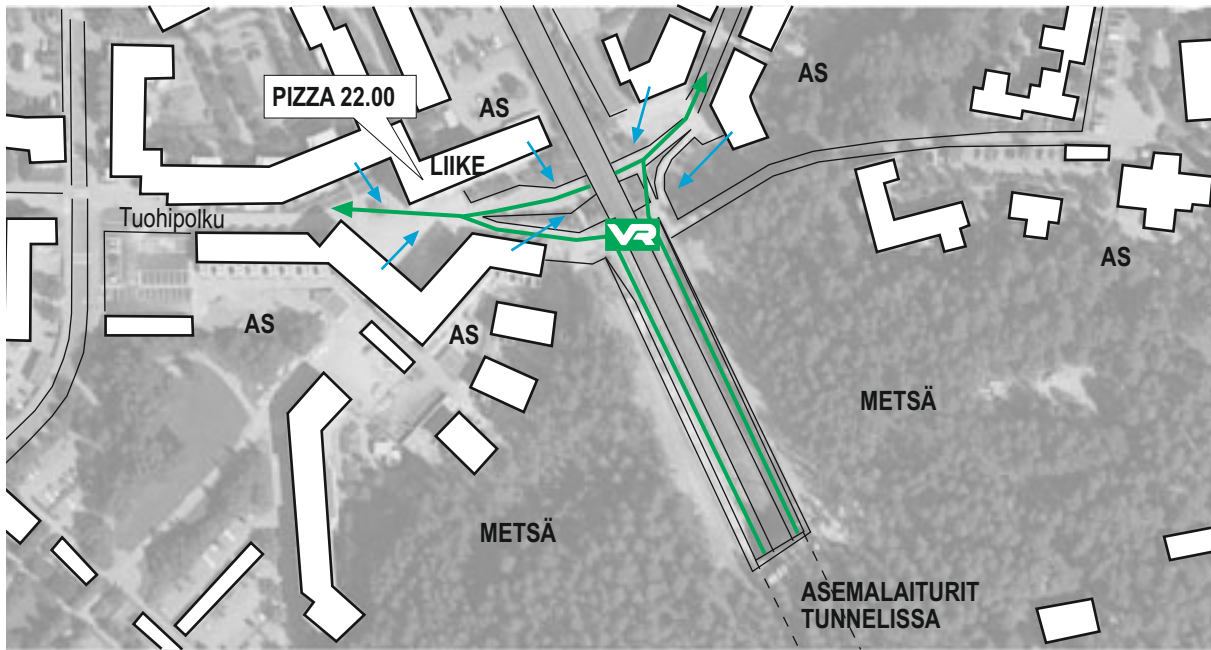
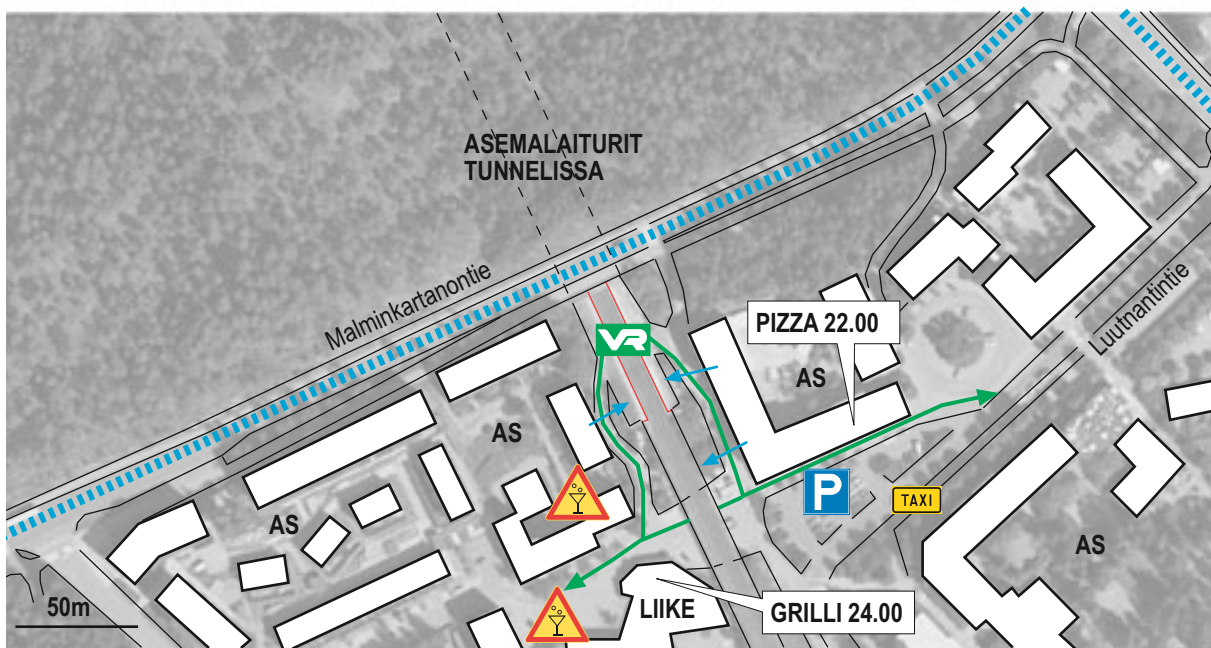
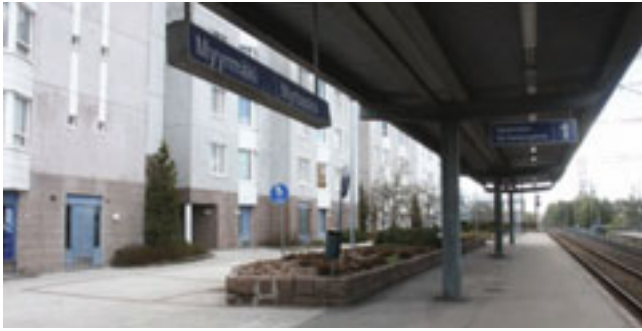
## Malminkartano

Laiturille johtaville jalankulkureiteille on kohtuullinen näkyvyys viereisistä kerrostaloista. Kävelykatu/ aukio alittaa radan väljänä ja liittää radan eri puolet hyvin toisiinsa. Raitin varrella on useita ravintoloita, yläkerroksissa on myös asuntoja. Intialaista ruokaa tarjoava grilli on avoinna puoleenyöhön. Takasiasema, bussipysäkit (5 vuoroa/h) ja liityntäpysäköinti ovat Luutnantintielle noin 100 m etäisyydellä asemasta. Ympäristö on kulunut ja hieman epäsiisti. **Yleisarvosana 7.**

- pohjoispään pitkän radanvarsikuilun lyhentäminen laajentamalla asuinkortteleita
- jalankulkuaukioiden kunnostaminen eteläisessä asemaympäristössä

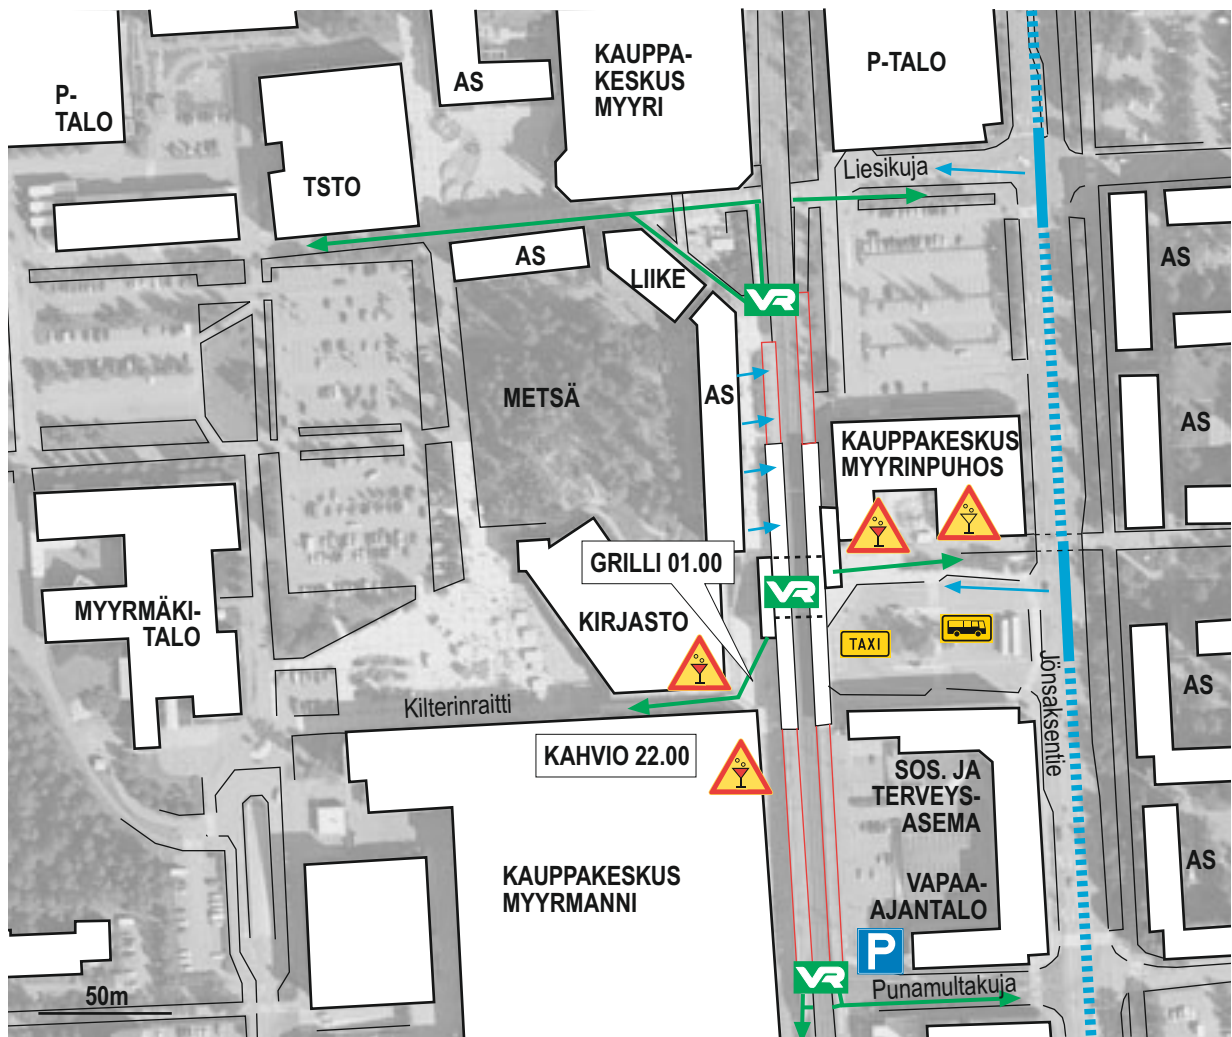
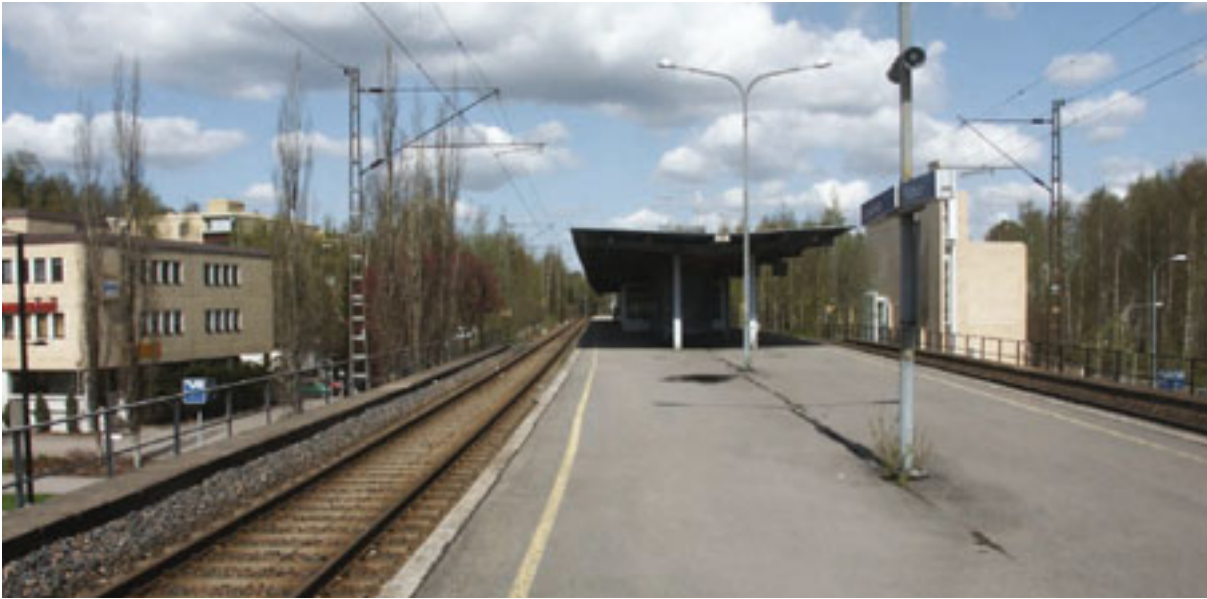
## Myyrmäki

Junia 7 vuoroa/h. Sivulaitureiden pääportait ovat liittyvät asemahalliin laiturin keskivaiheilla. Laitureiden pohjois- ja eteläpäässä on portaat. Länsipuolen laiturin liittyy keskiosaltaan suoraan viereiseen kevyen liikenteen väylään, joka rajautuu kerrostaloon. Läheinen yhteys asumiseen tuo intiimin ja kodikkaankin tunnelman. Laiturirakenteet ovat kohtuullisen hyvässä kunnossa. **Yleisarvosana 8.**

- aseman ilmeen kohentaminen muun ympäristön tasolle
- kioski- tai muun toiminnan tuominen asemahalliin
- pysäköintialueiden ilmeen kohentaminen ja täydentävä rakentaminen
- eteläisen asemaympäristön takapihailmeen muuttaminen

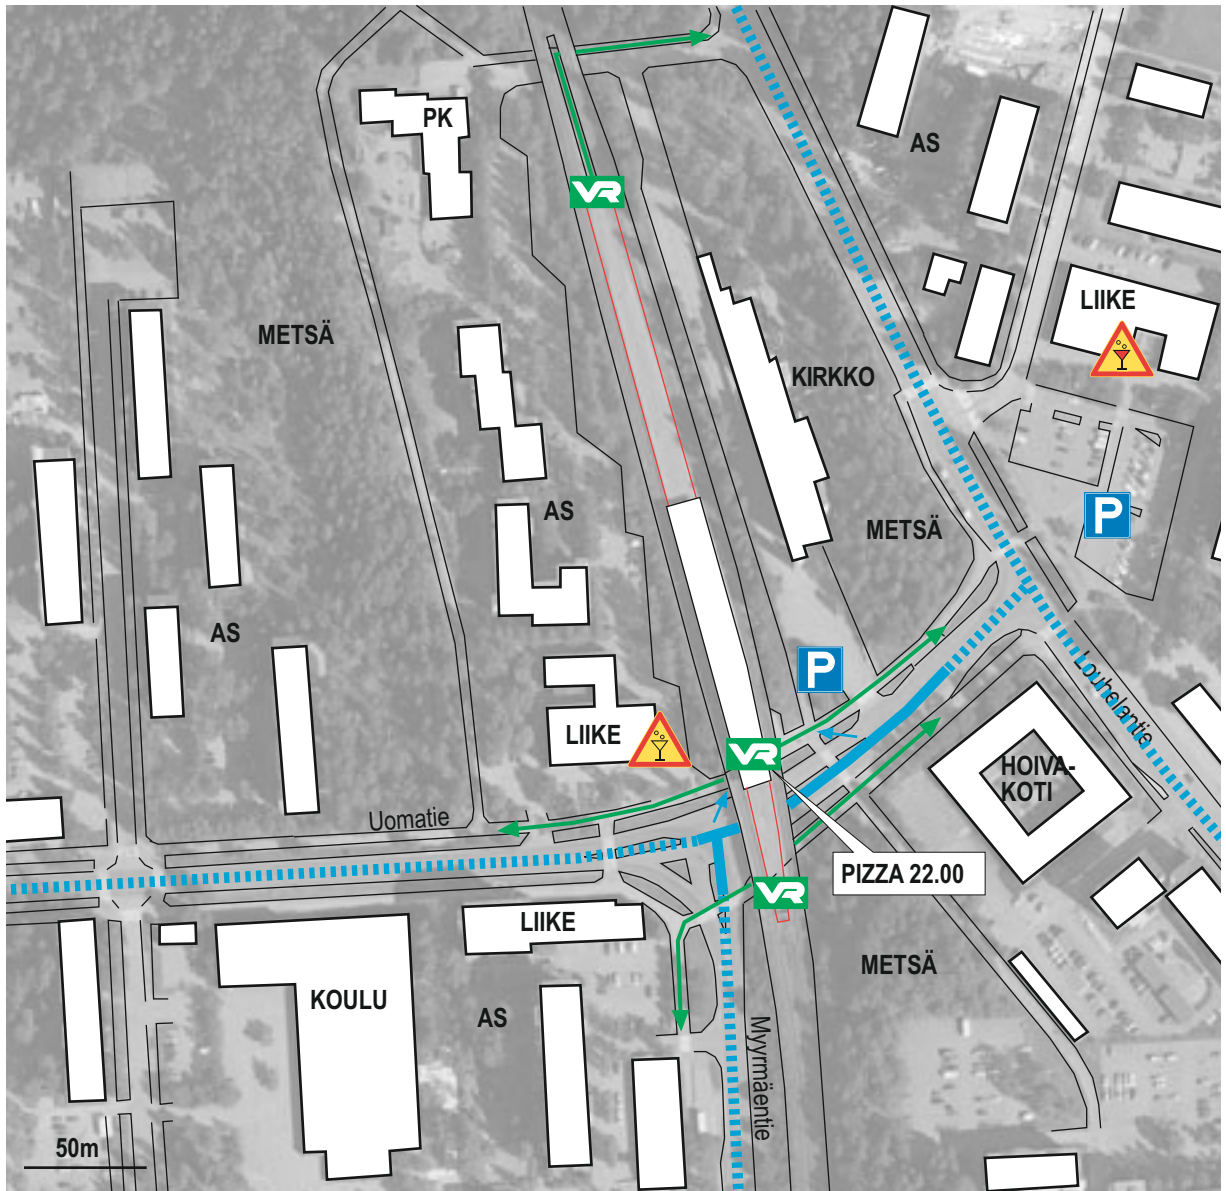
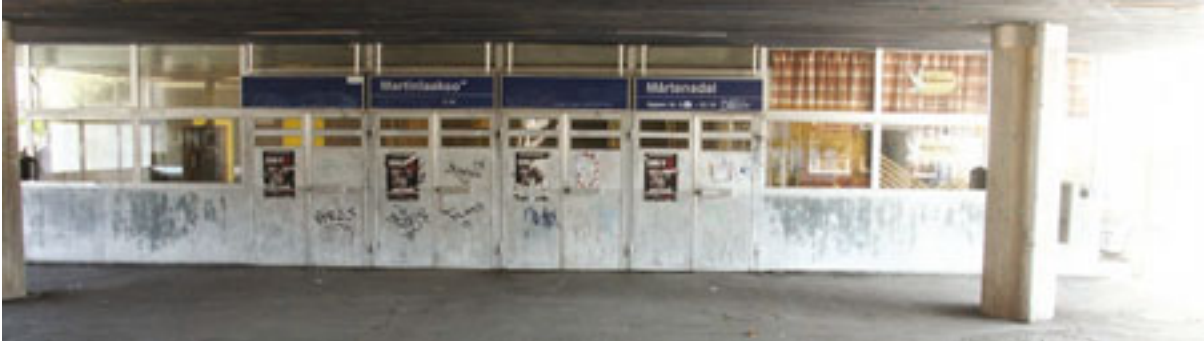
## Louhela

Junia 7 vuoroa/h. Keskilaituriaseman suurikokoinen laiturikatos tarjoaa hyvän suojan. Ympäristön kerrostaloista on jonkin verran näkyvyyttä laiturille. Porrashalli on suljettu klo 22.10–05.00, jolloin on käytettävä kahta muuta kulkuyhteyttä. Nämä ovat ilmeeltään epäsiistejä. Porrashalli on lasiseinäinen, mutta rajoittaa jonkin verran näkymiä. Rakenteet ovat kuluneita. **Yleisarvosana 6.**

- asemalaiturin ilmeen kohentaminen
- maankäytön kehittäminen aseman pohjoispuolella

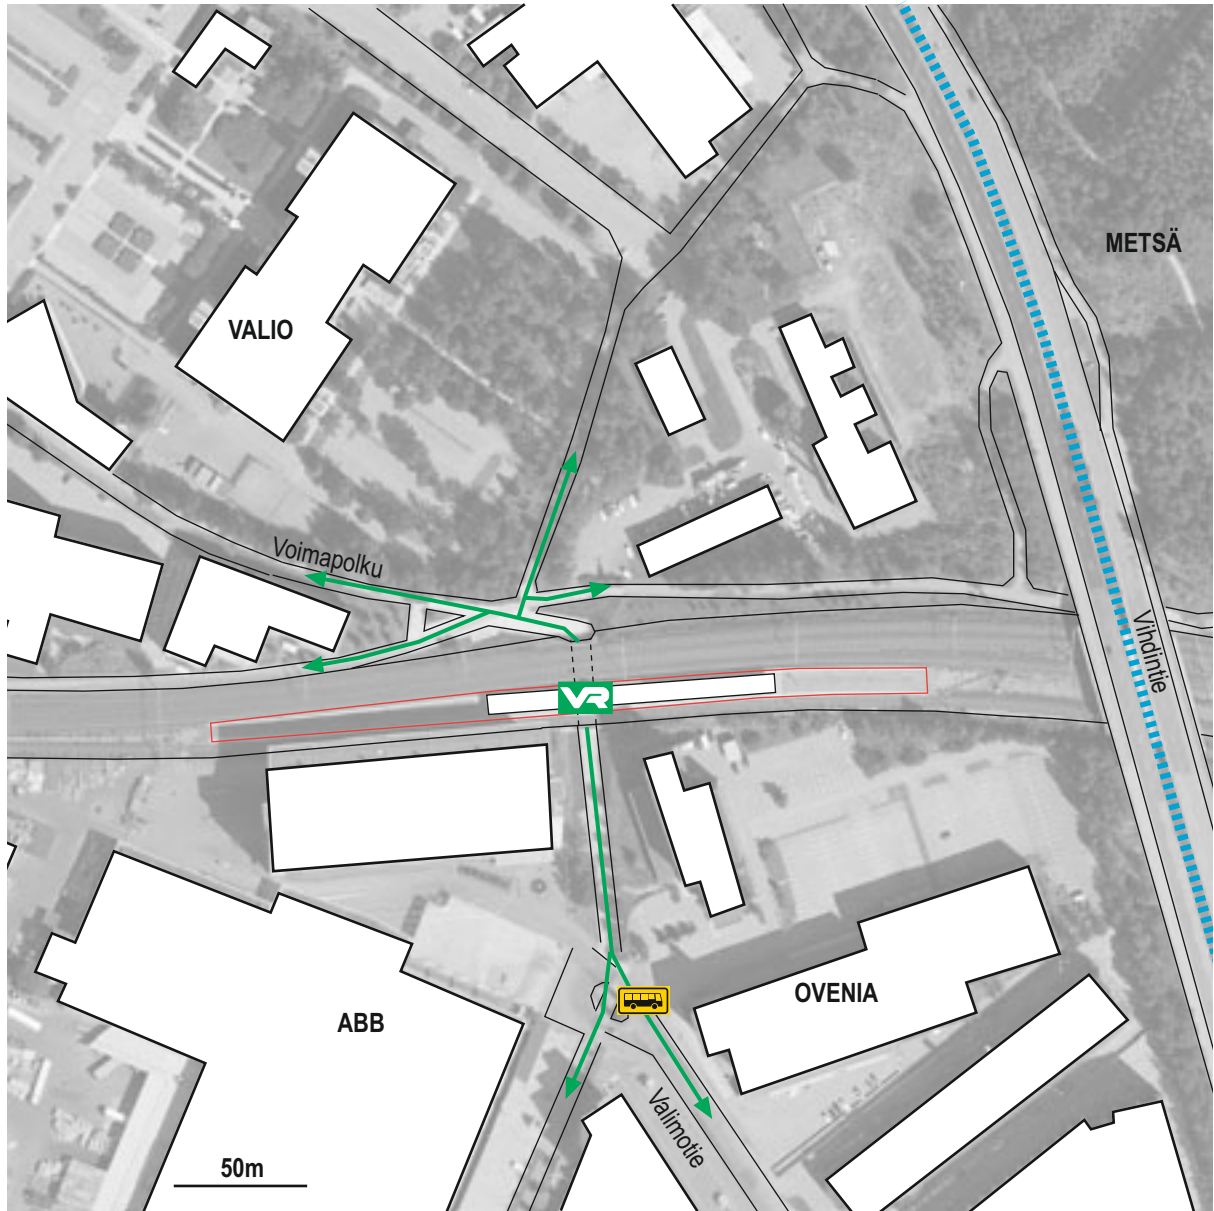
## Valimo

### Koko liikennepaikan yleisarvosana 6

- sosiaalisen kontrollin lisääminen ilta-aikoina maankäyttöä monipuolistamalla esimerkiksi asuntorakentamisella

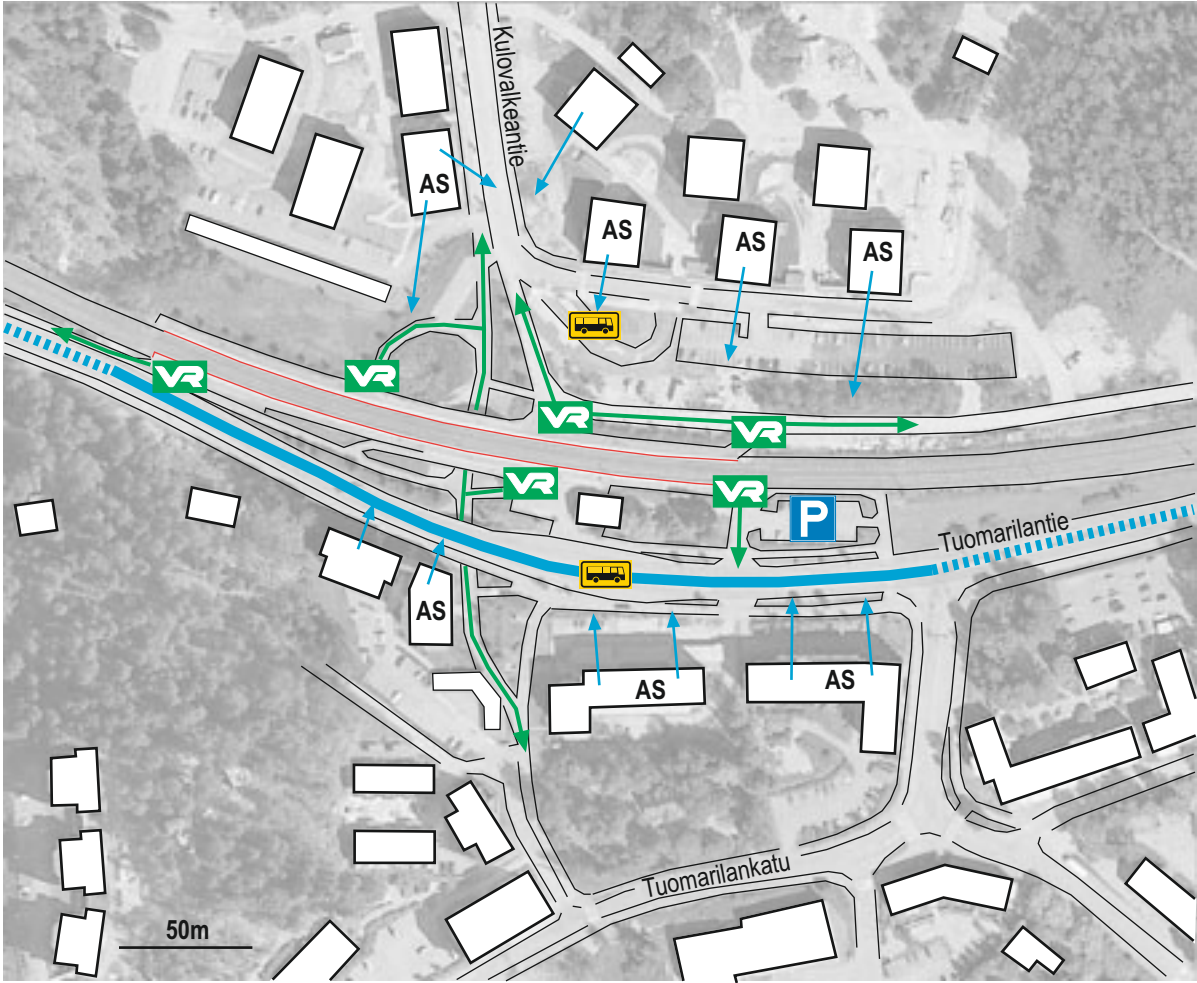
## Tuomarila

Pohjoista asema-aukiota reunustavat asuinkerrostalot. Aukiolla on bussilinjan 19 päätepysäkki (2 lähtöä/h). Ympäristö on rauhallinen ja siisti. Alikulkutunnelista Kirkkonummen junan seisahduspaikalle johtava reitti kaartaa kaukaa, joten luiskan ja laiturin välille on syntynyt oikopolku. **Yleisarvosana 8.**

- Kirkkonummen suunnan laiturikatoksen, junan pysähtymispaikan ja kulkuyhteyksien parempi yhteensovittaminen oikopolun tarpeen vähentämiseksi
